Fundação Instituto de Geotécnica do  
Município do Rio de Janeiro  
Diretoria de Estudos e Projetos  
Gerência de Programas Especiais

# **OS 50 MAIORES ACIDENTES GEOLÓGICO-GEOTÉCNICOS NA CIDADE DO RIO DE JANEIRO ENTRE 1966 e 2016**

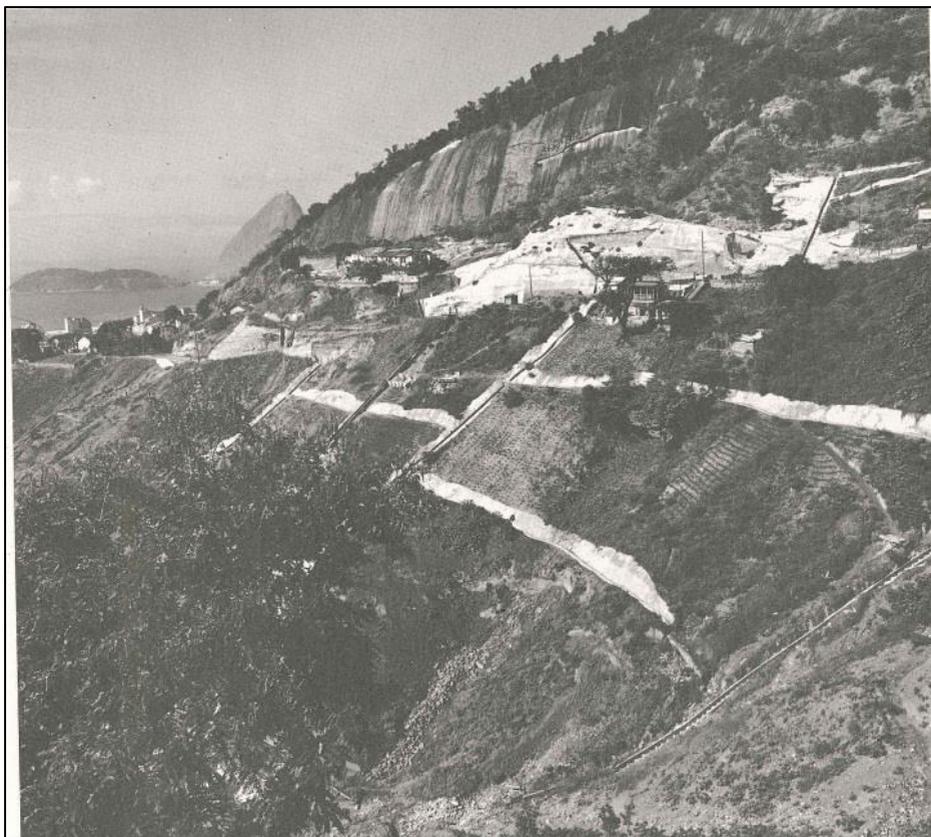
# Nº 1 - RUA SANTO AMARO

**Ocorrência:** Escorregamento em tálus/colúvio seguido de corrida do mesmo material, que atingiu a cabeceira de um grande anfiteatro e percorreu uma distância de mais de 200m no vale.

**Principais consequências:** Destruição de 7 casas e morte de 70 pessoas.

*Foto – Obra de estabilização após o escorregamento que provocou a morte de 70 pessoas em Santa Teresa em 1966.*

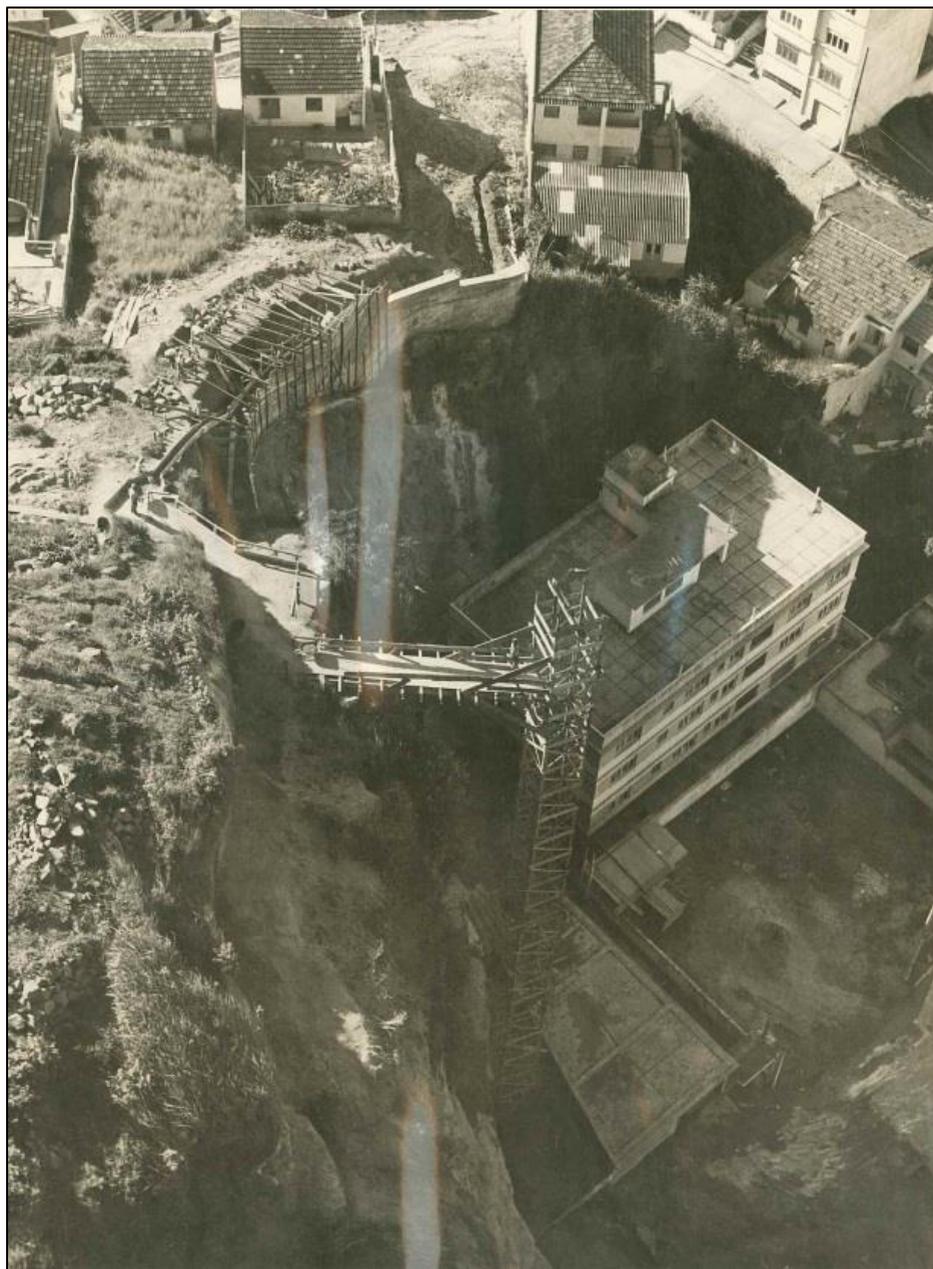
## Nº 2 - AVENIDA MARECHAL RONDON

**Ocorrência:** Escorregamento de blocos de grande porte em uma antiga pedreira.

**Principais consequências:** A massa de blocos rochosos atingiu edificações existentes à jusante da pedreira desativada.

*Foto – Face da antiga pedreira com o início das obras de recuperação após o deslizamento de blocos.*

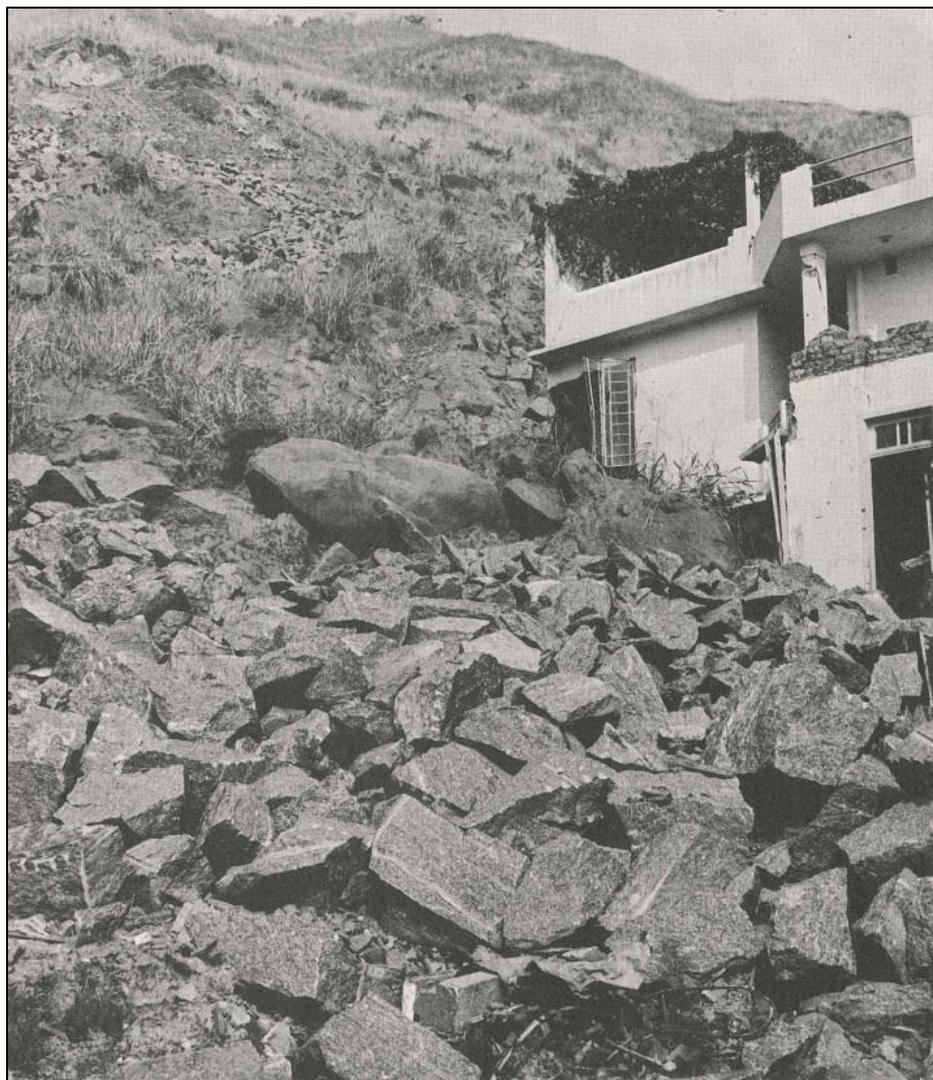
## Nº 3 - RUA VÍTOR MEIRELLES

**Ocorrência:** Queda com fragmentação e rolamento de blocos rochosos totalizando volume aproximado de 90m<sup>3</sup>.

**Principais consequências:** O acidente provocou 10 mortes e a destruição de algumas casas na rua.

*Foto – Escorregamento que provocou a morte de 10 pessoas na Rua Vítor Meirelles.*

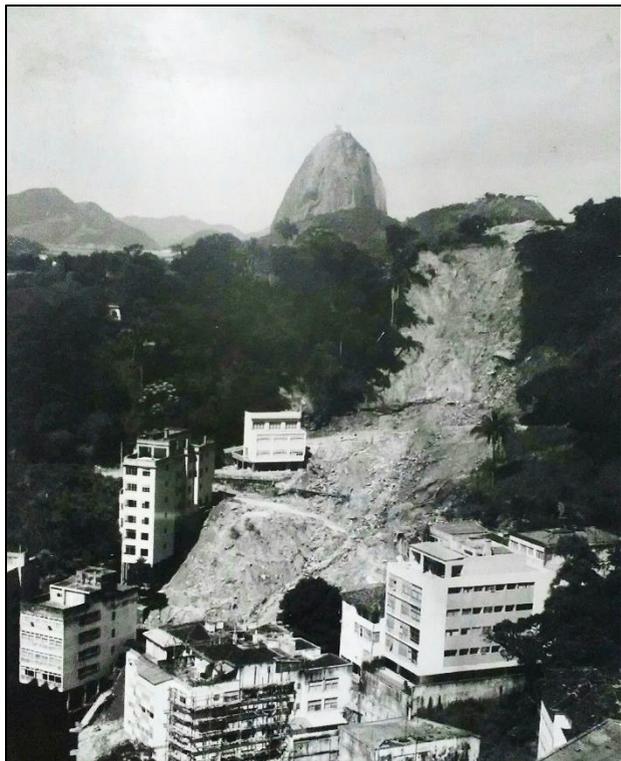
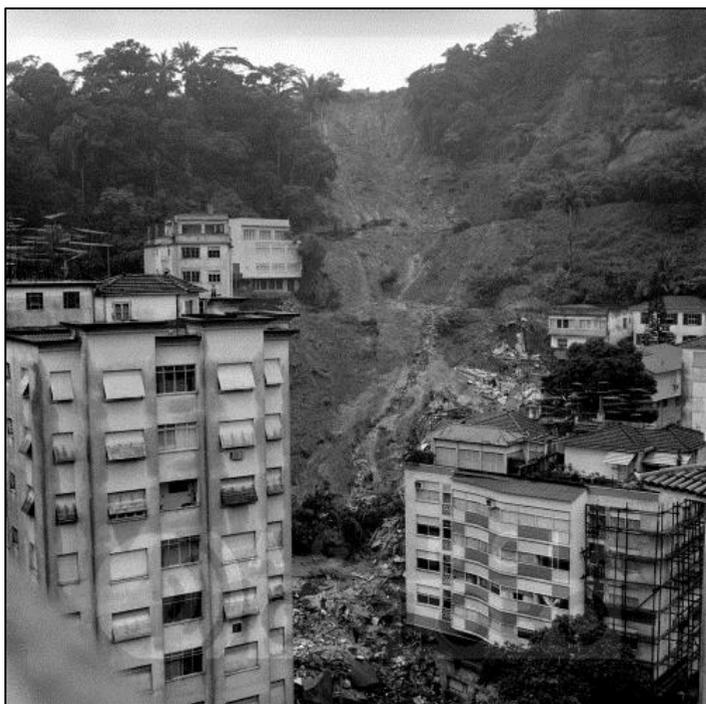
## Nº 4 - RUA BELISÁRIO TÁVORA

**Ocorrência:** Escorregamento de solo residual em encosta natural.

**Principais consequências:** Além de obstruir as duas ruas localizadas no bairro de Laranjeiras, a ocorrência provocou a destruição de uma casa, dois prédios e 119 mortes. Este acidente foi emblemático e contribuiu para o fortalecimento da Fundação Instituto de Geotécnica do Município do Rio de Janeiro (GEO-RIO).

*Fotos – Escorregamento que provocou a destruição de um prédio em Laranjeiras.*

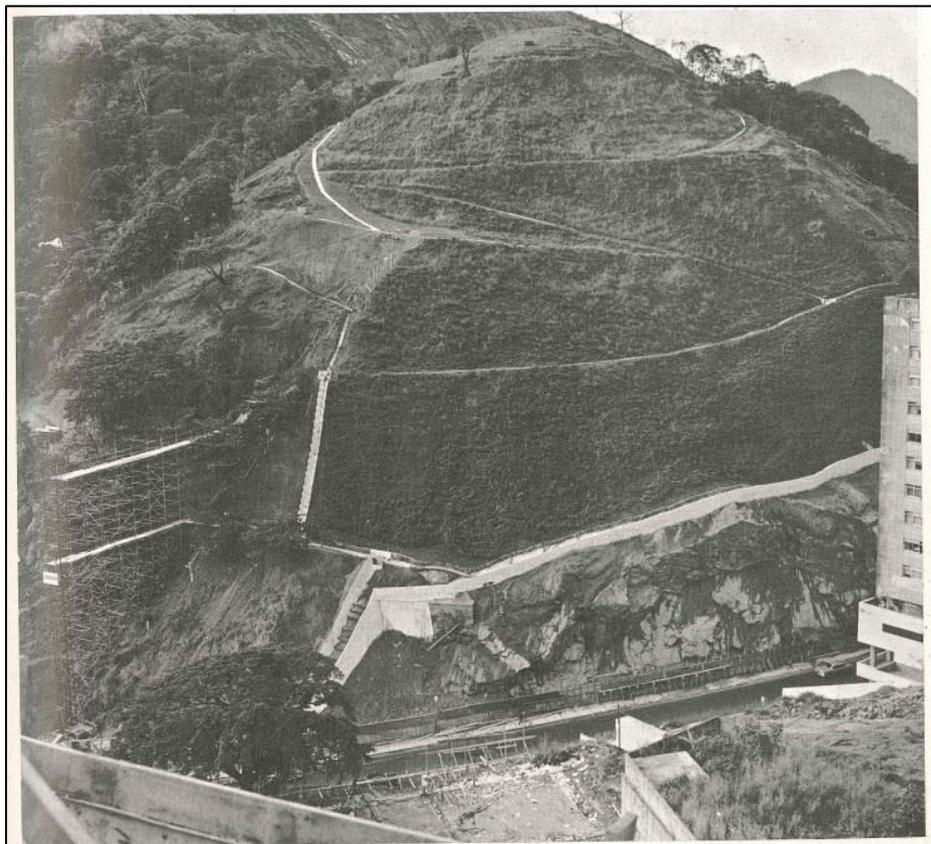
## Nº 5 - MORRO DOS CABRITOS

**Ocorrência:** Escorregamento planar de solo de grande porte.

**Principais consequências:** Foram atingidos três edifícios na Praça Eugênio Jardim, havendo destruição, com grandes perdas materiais, de dependências de apartamentos e garagens.

*Foto – Vista de conjunto das obras na fase final de execução no Morro dos Cabritos, em 1968.*

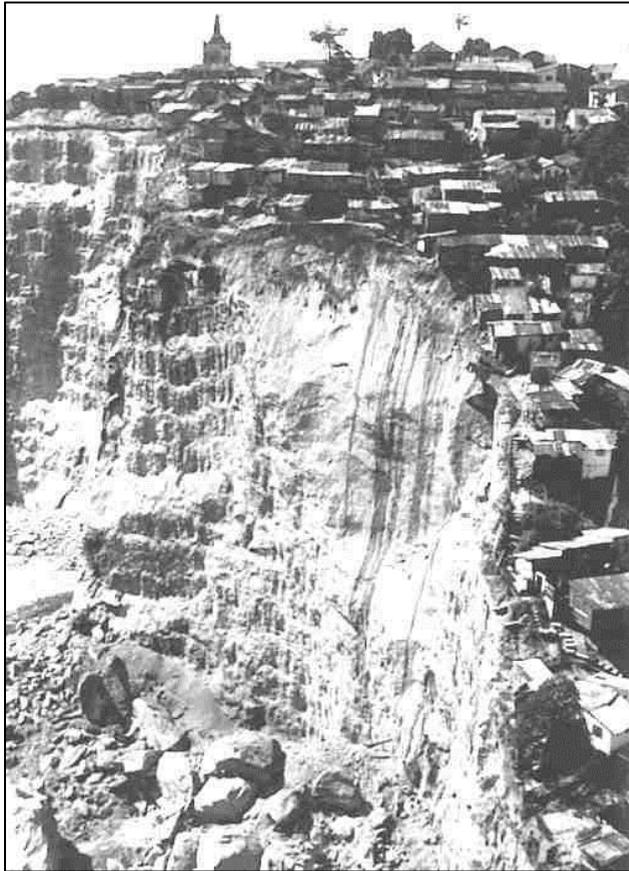
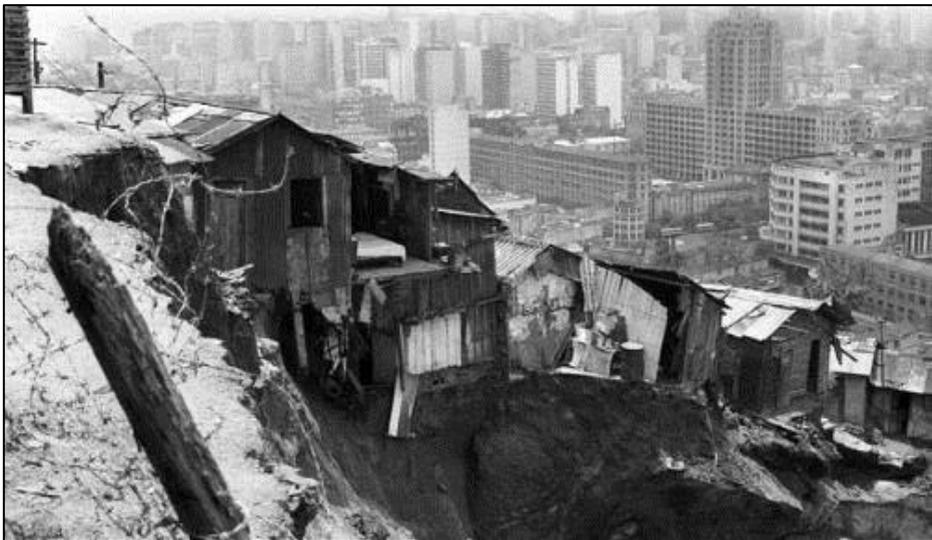
## Nº 6 - MORRO DA PROVIDÊNCIA

**Ocorrência:** Desintegração de 300m<sup>3</sup> de rocha associada à ação extensiva de explosivos em uma pedreira próxima, causando a fragilização do maciço, deixando o solo residual sobre a rocha susceptível a escorregamentos.

**Principais consequências:** Destruição de 20 moradias e a morte de 32 pessoas.

*Fotos – Moradias expostas após escorregamento no Morro da Providência e visão mais ampla do acidente.*

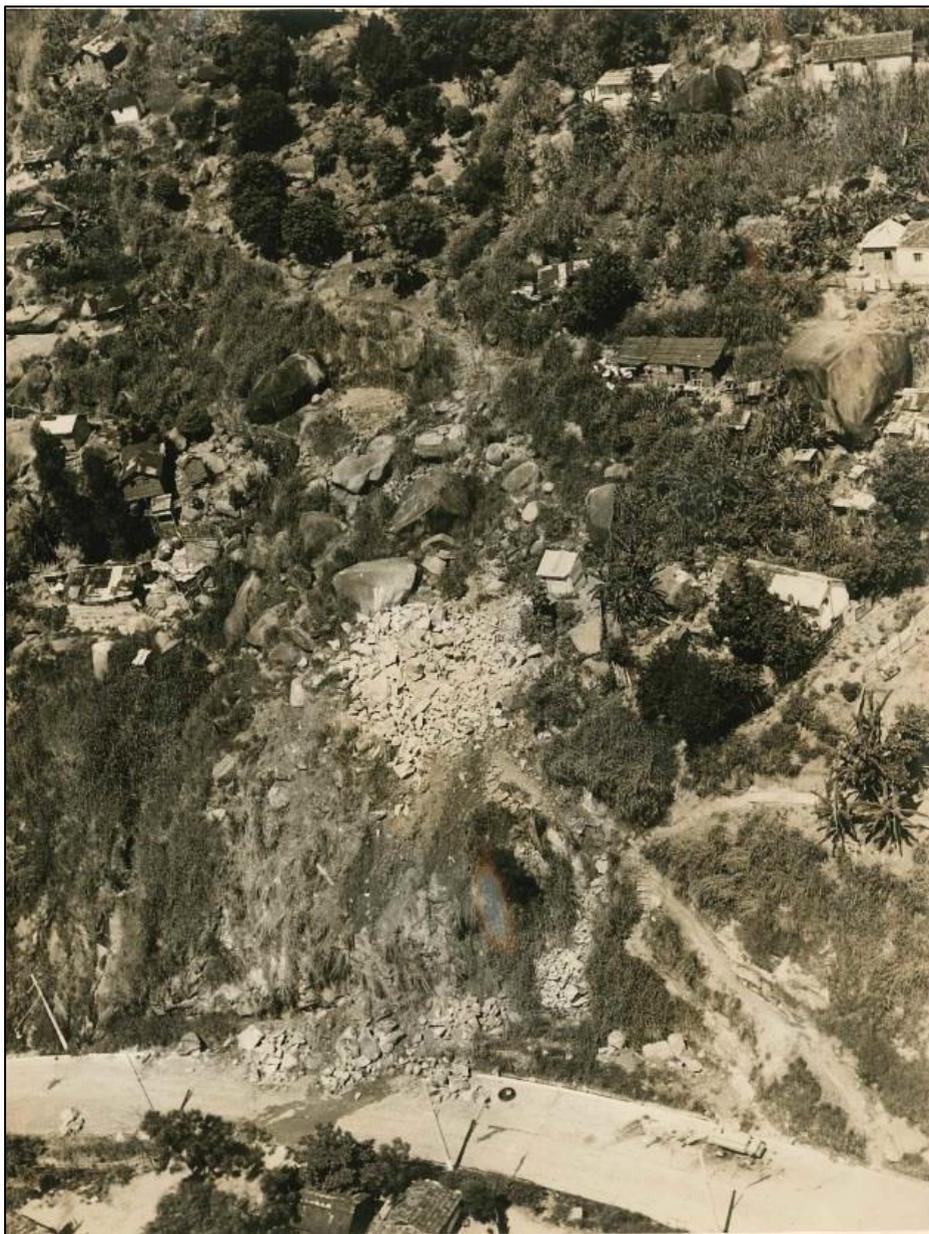
## Nº 7 - AVENIDA MENEZES CORTES (ESTRADA GRAJAÚ-JACAREPAGUÁ)

**Ocorrência:** Escorregamento de blocos de rocha e solo.

**Principais consequências:** Apesar de não ter provocado nenhum óbito, o acidente ocasionou a obstrução da via por alguns dias, colocando em perigo a vida de moradores das comunidades das redondezas e enormes transtornos no trânsito.

*Foto – Deslizamento de blocos de rocha e solo que obstruiu a Estrada Grajaú-Jacarepaguá.*

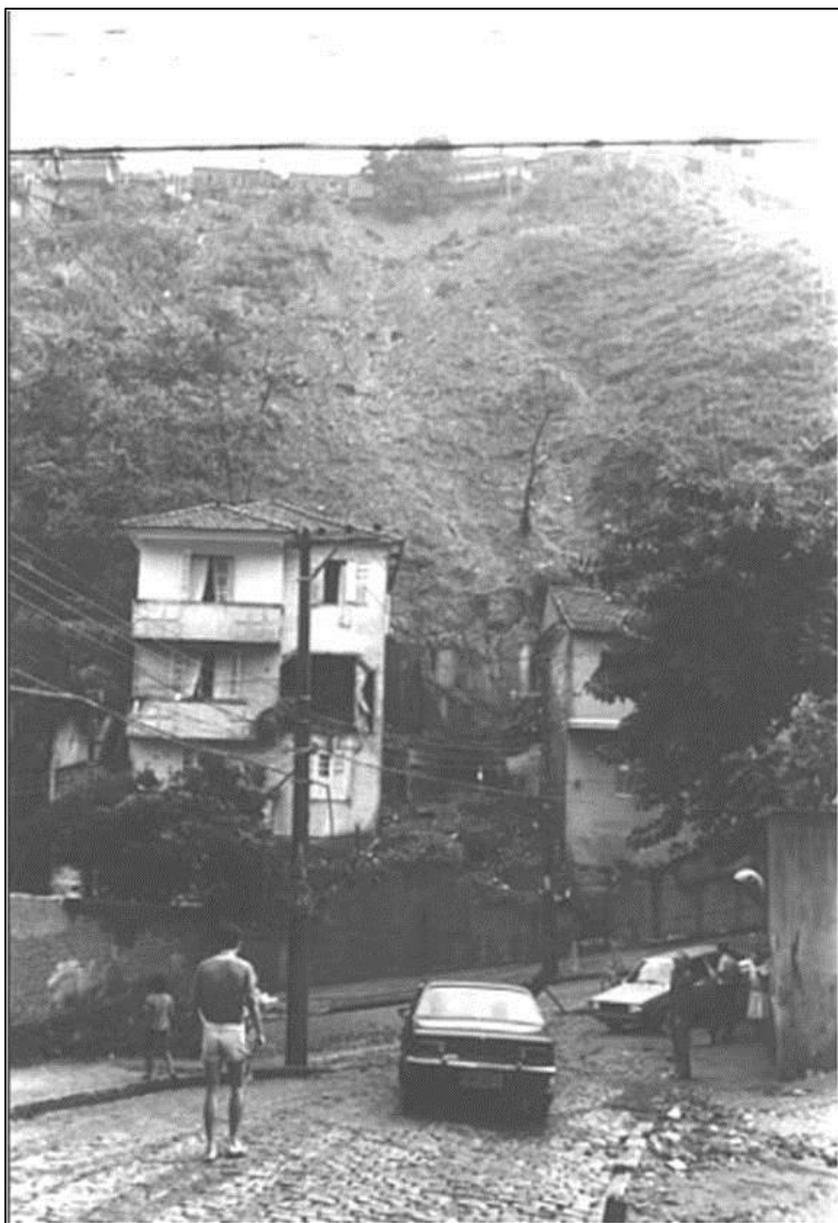
## Nº 8 - RUA NAVARRO

**Ocorrência:** Escorregamento de solo, lixo e entulho em encosta natural.

**Principais consequências:** O escorregamento atingiu dois prédios – um de três andares e um sobrado - localizados na rua Navarro e vitimou duas pessoas. Além disto, vários prédios foram interditados na mesma rua.

*Foto – Registro fotográfico da ocorrência à montante da rua Navarro.*

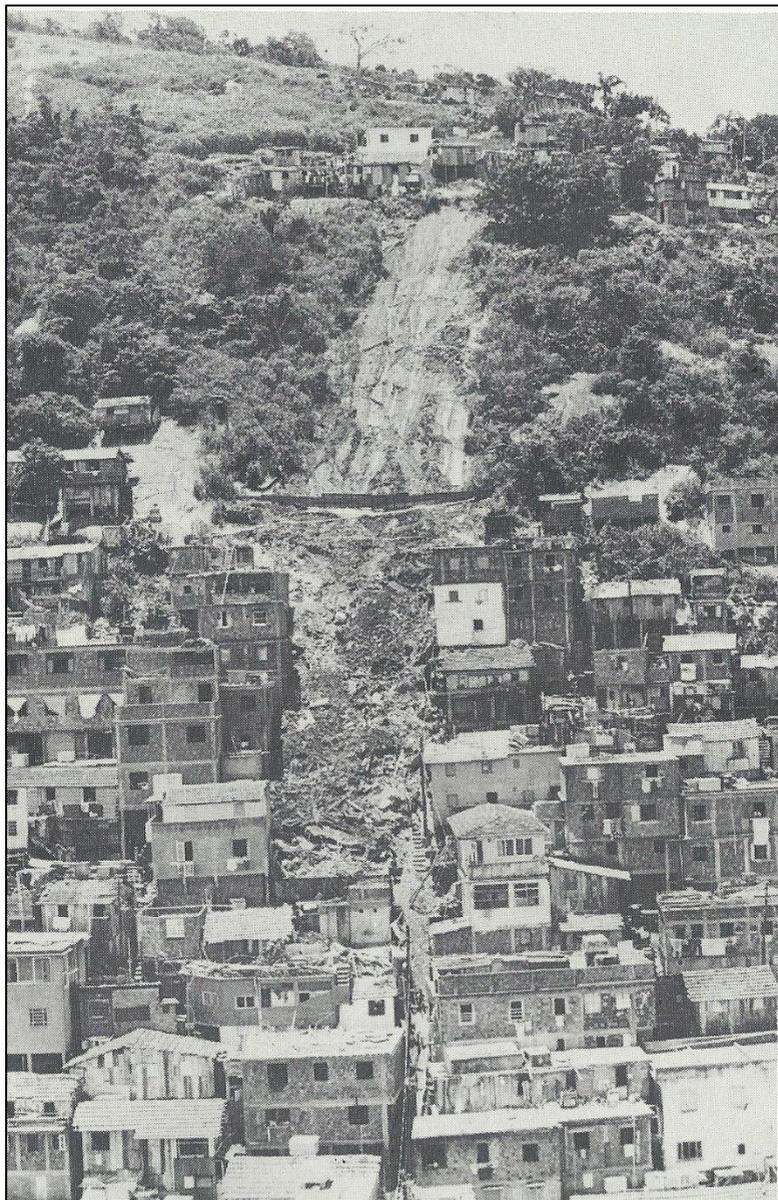
## Nº 9 - MORRO PAVÃO-PAVÃOZINHO

**Ocorrência:** Escorregamento de lixo em encosta.

**Principais consequências:** A ocorrência provocou a morte de 19 pessoas e a destruição de diversas construções na comunidade.

*Foto – Escorregamento na comunidade do Pavão-Pavãozinho que provocou a morte de dezenas de pessoas.*

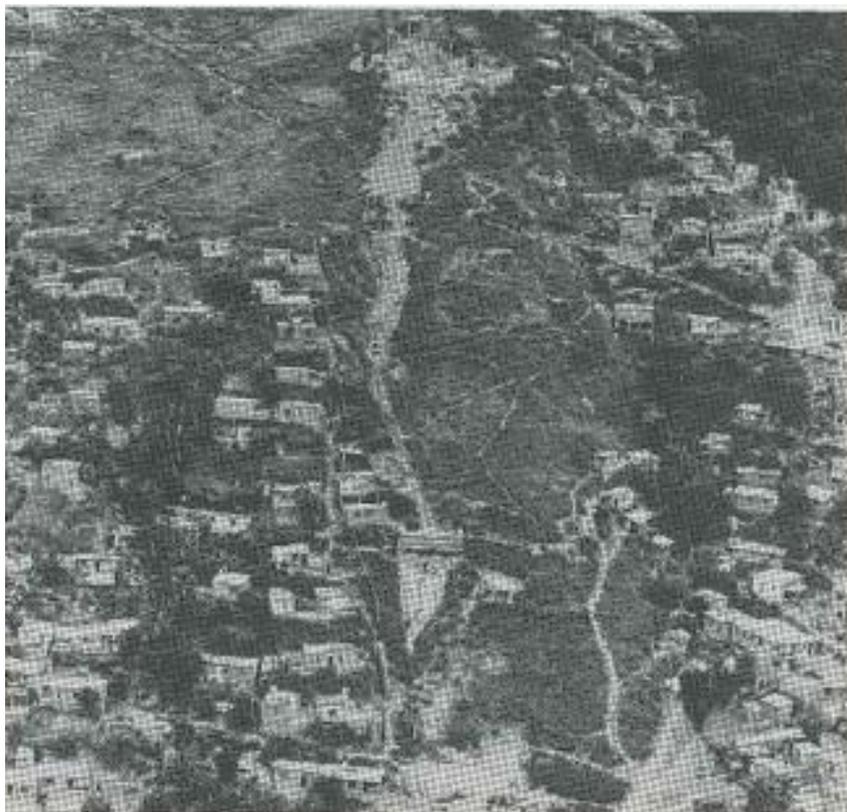
# Nº 10 - COMUNIDADE PARQUE JOÃO PAULO II

**Ocorrência:** Queda e rolamento de blocos de rocha.

**Principais consequências:** A ocorrência provocou a morte de 8 pessoas na comunidade.

*Foto – Queda e rolamento de blocos de rocha que atingiram a comunidade Parque João Paulo II.*

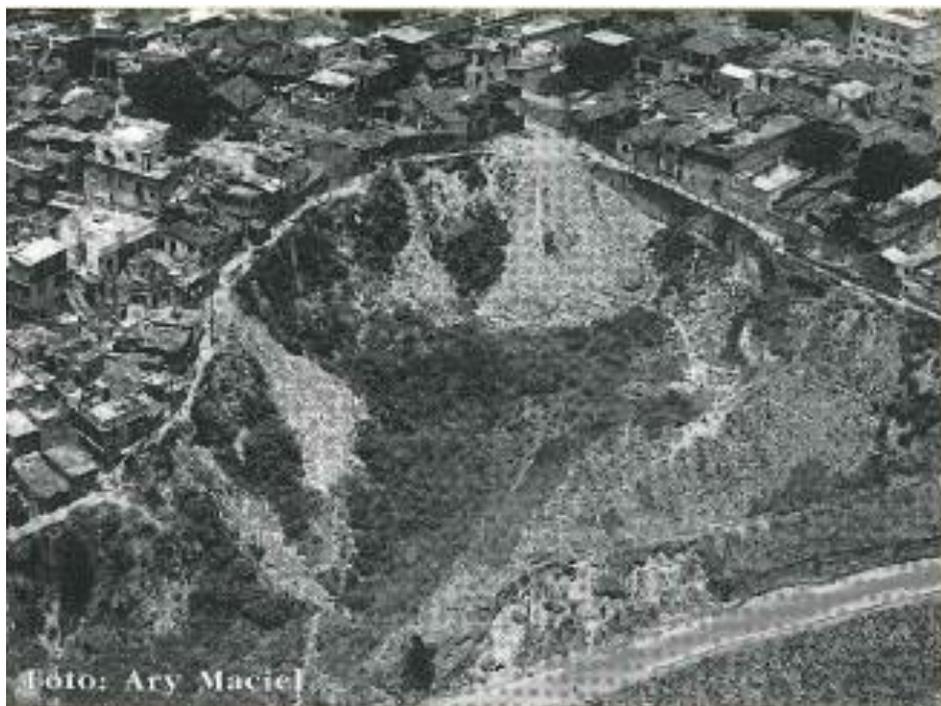
# Nº 11 - MORRO DO SÃO CARLOS

**Ocorrência:** Escorregamento de lixo e entulho.

**Principais consequências:** A ocorrência provocou a morte de 9 pessoas na comunidade.

*Foto – Escorregamento de lixo e entulho que atingiu o Morro do São Carlos.*

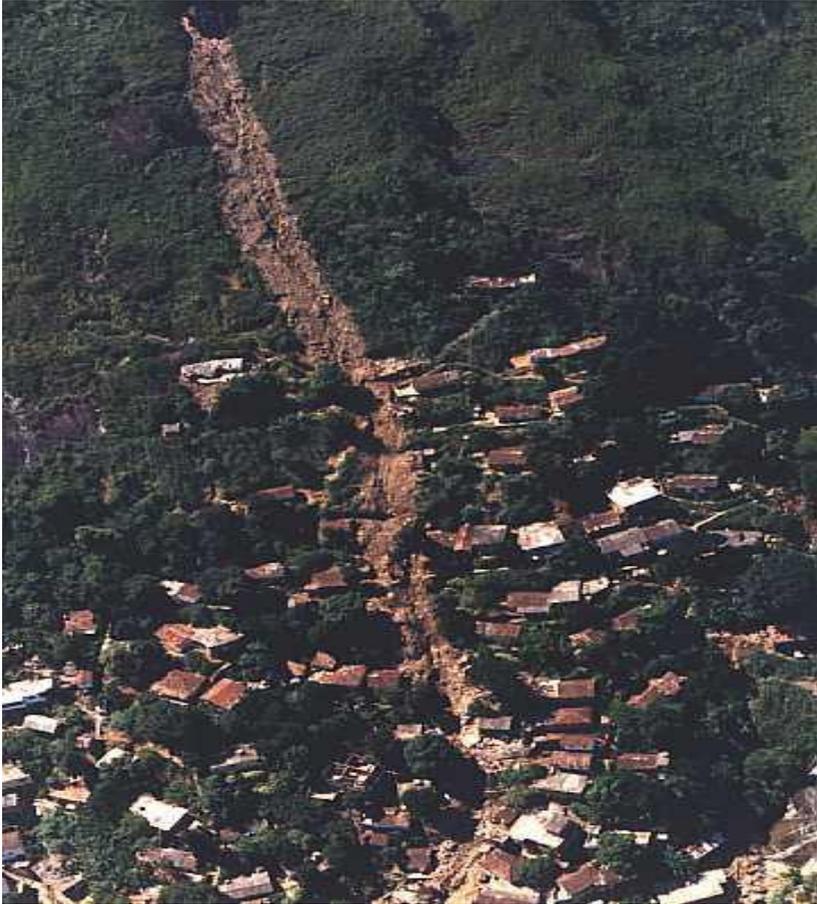
## Nº 12 - MORRO DA FORMIGA

**Ocorrência:** Escorregamento de solo e blocos de rocha.

**Principais consequências:** A ocorrência provocou a morte de 7 pessoas na comunidade.

*Foto – Escorregamento no Morro da Formiga.*

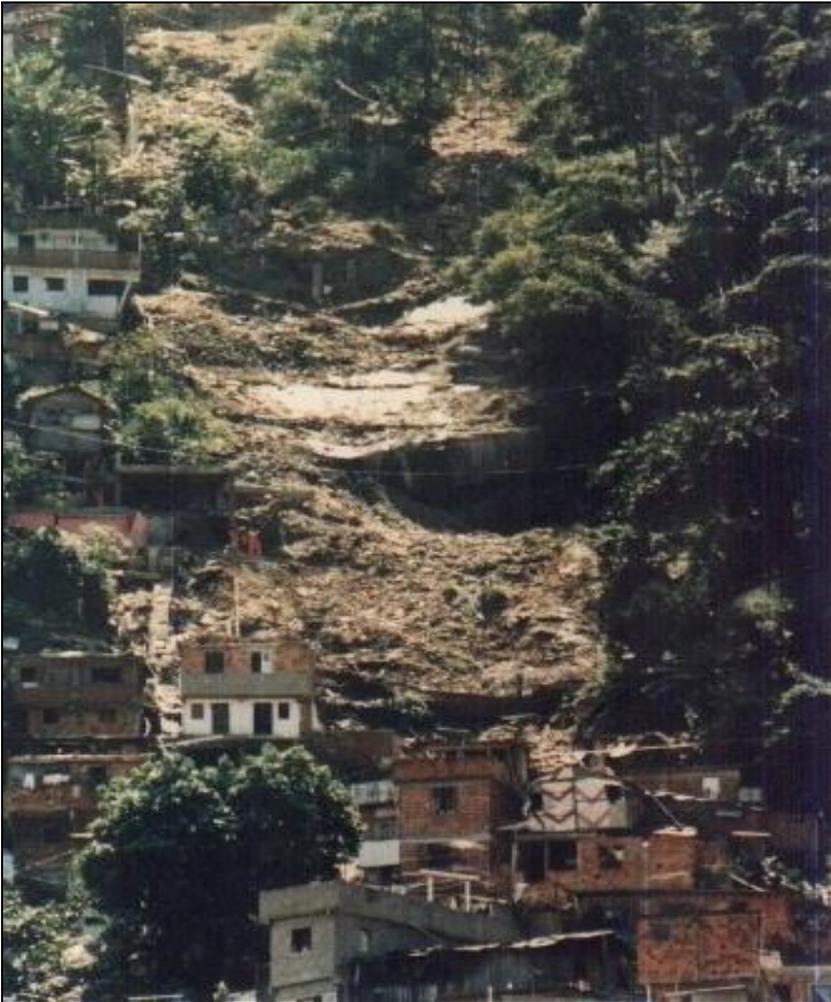
## Nº 13 - COMUNIDADE SANTA MARTA

**Ocorrência:** Escorregamento de depósito de solo e lixo com 4 metros de espessura e volume aproximado de 5.000 m<sup>3</sup>.

**Principais consequências:** O escorregamento causou a destruição de cerca de 30 barracos, além de deixar um saldo de 6 mortes, 40 feridos e 300 desabrigados. Além disso, há registro do rompimento de uma tela usada em uma obra de contenção devido ao peso do lixo e da lama, acumulados durante uma semana de fortes chuvas.

*Foto – Escorregamento na comunidade Santa Marta.*

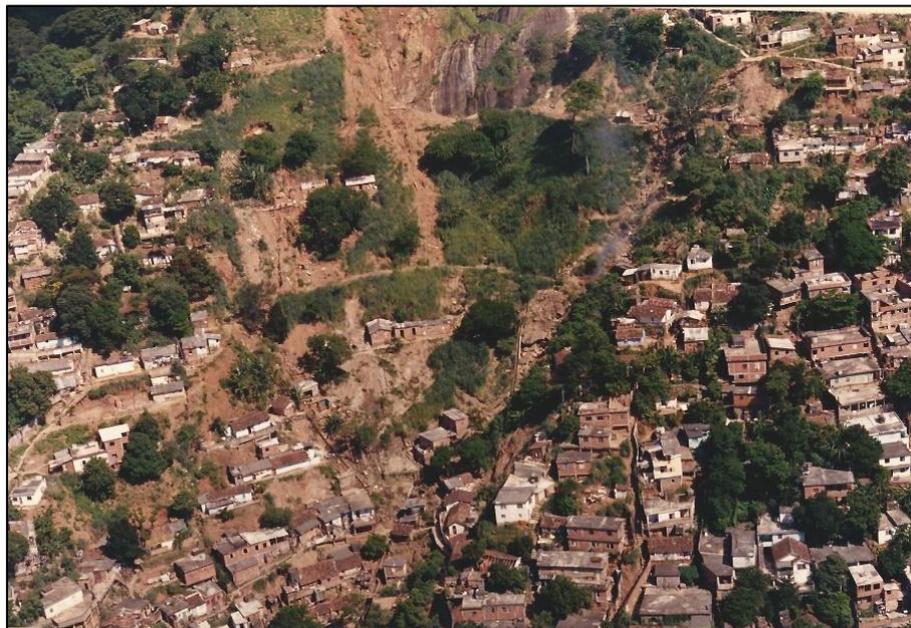
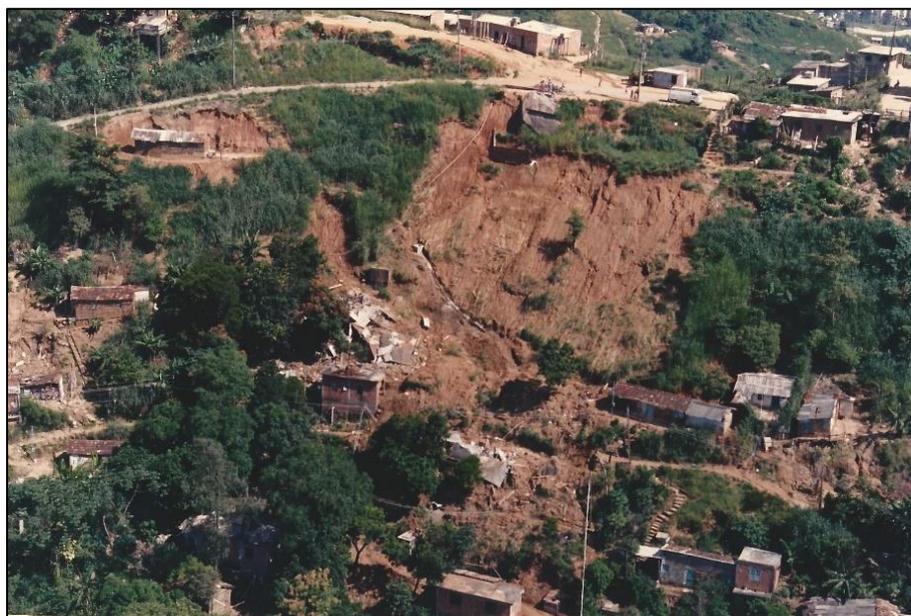
## Nº 14 - MORRO DO BOREL

**Ocorrência:** Diversos escorregamentos de solo ocasionados pela forte chuva que atingiu a comunidade.

**Principais consequências:** Além de ter ocasionado grandes desmoronamentos e inúmeras mortes, houve a interdição de diversas casas e barracos, deixando um grande número de desabrigados.

*Fotos – Deslizamentos que atingiram a comunidade do Borel.*

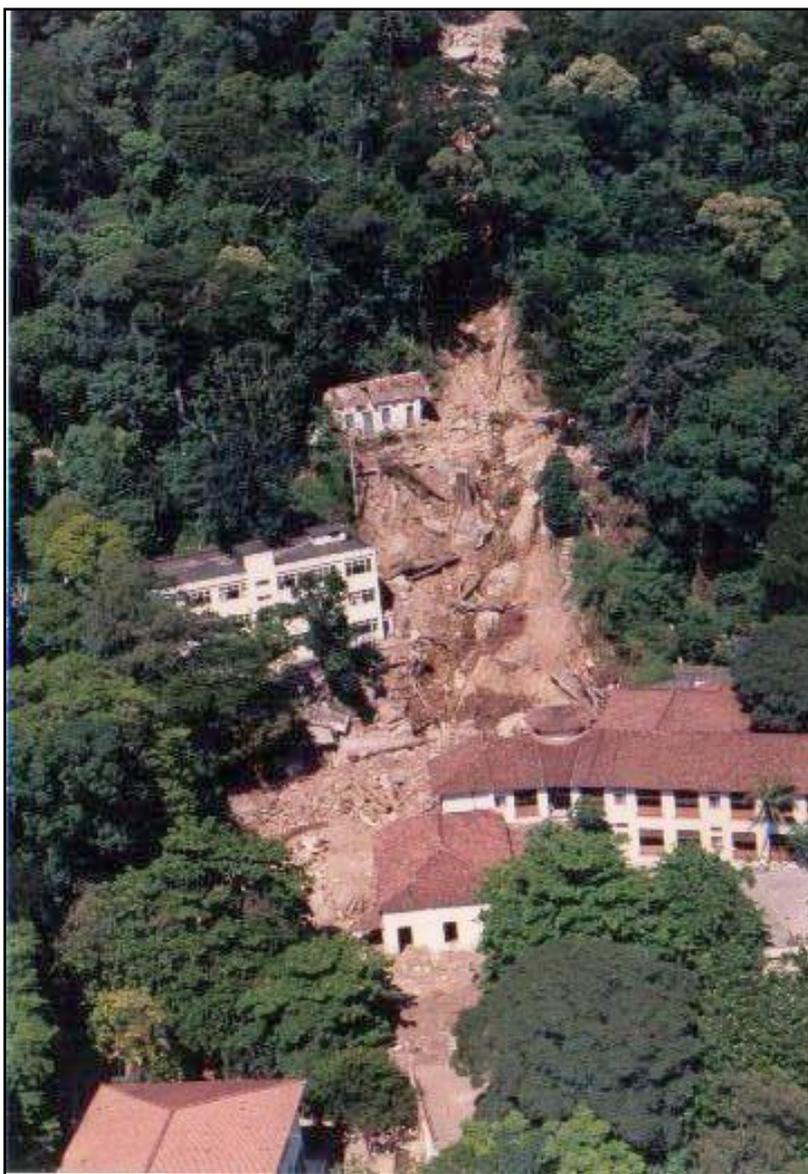
# Nº 15 - ESTRADA DOM JOAQUIM MAMEDE (CLÍNICA SANTA GENOVEVA)

**Ocorrência:** Escorregamento de solo e blocos de rocha em encosta natural.

**Principais consequências:** Além de destruir parte da edificação da unidade de saúde, a ocorrência provocou a morte de 21 pessoas que estavam na clínica.

*Foto – Escorregamento na clínica Santa Genevieve.*

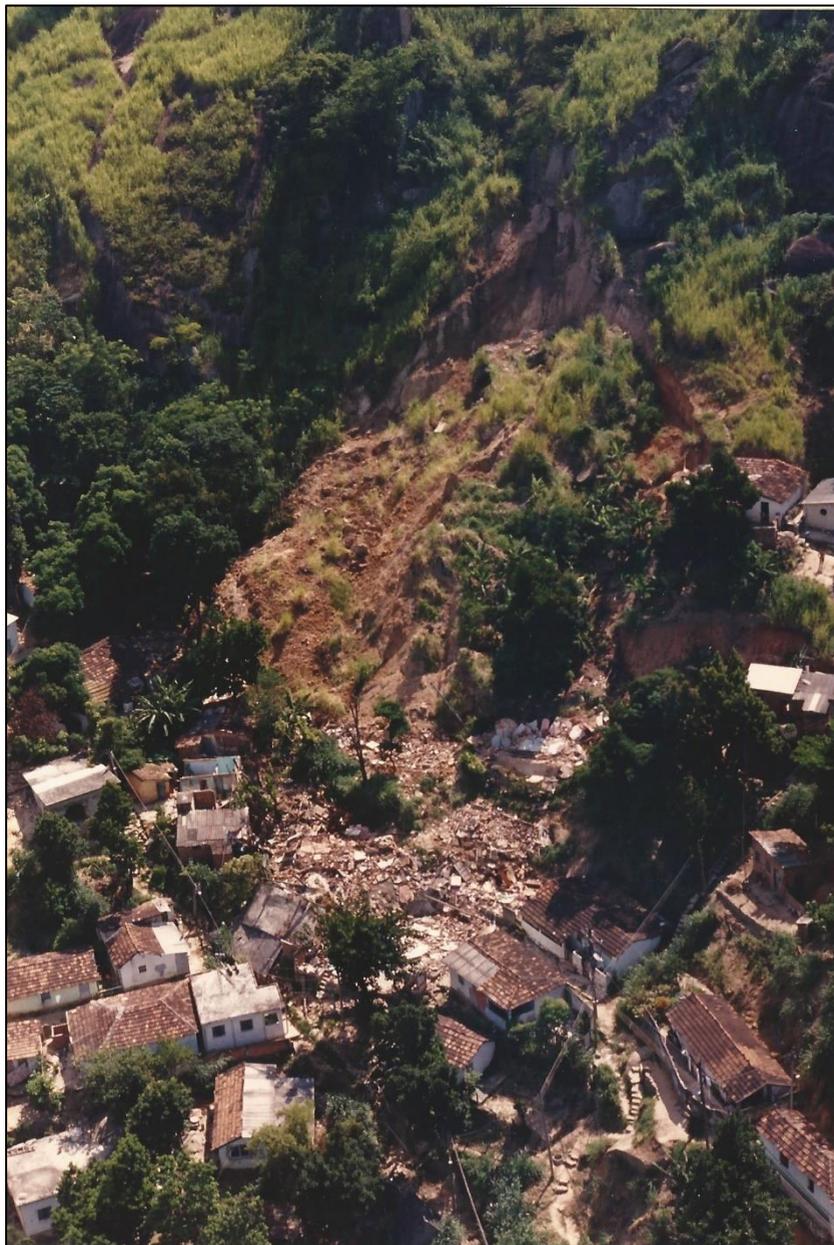
## Nº 16 - PARQUE LICURGO

**Ocorrência:** Escorregamento do tipo planar de grandes proporções em solo residual de granito-gnaisse em encosta natural.

**Principais consequências:** Apesar de não ter provocado nenhum óbito, o escorregamento causou a destruição de cerca de 30 casas.

*Fotos – Registro fotográfico do escorregamento que ocorreu na comunidade do Licurgo, em Madureira.*

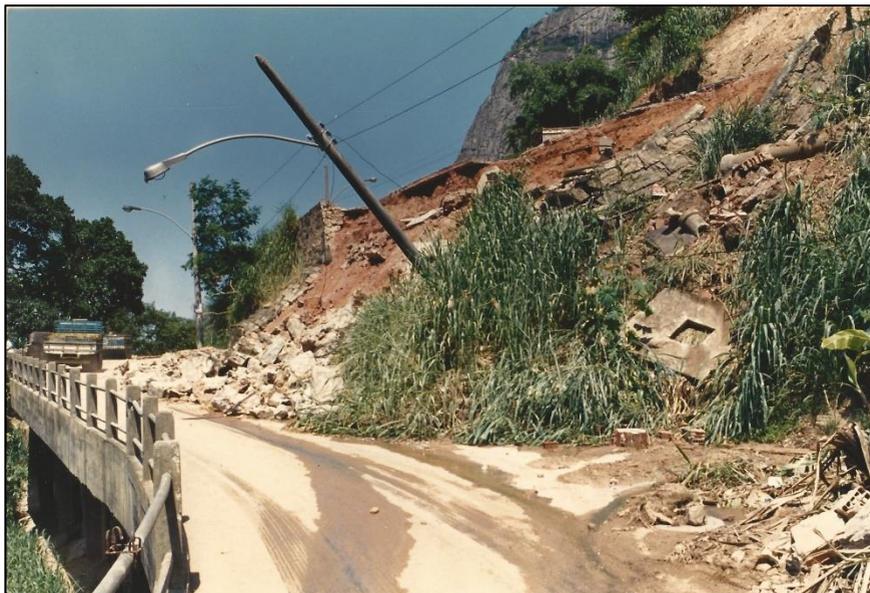
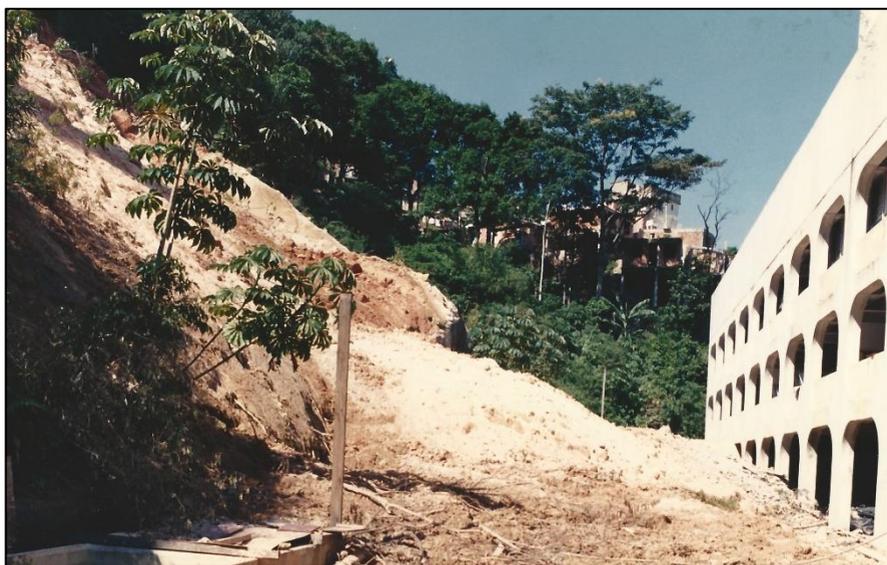
## Nº 17 - ESTRADA DA GÁVEA (ROCINHA)

**Ocorrência:** Diversos escorregamentos de solo ocasionados pelas chuvas que atingiram a região.

**Principais consequências:** Além de ter ocasionado a destruição de diversas moradias, os escorregamentos atingiram o Centro Integrado de Educação Pública (CIEP) da Rocinha, que estava em fase final de construção e instalação de equipamentos, e destruíram e obstruíram parte da Estrada da Gávea.

*Fotos – Escorregamentos que atingiram a Estrada da Gávea (próximo ao número 199, em frente à Vila Cruzada e a montante do centro educacional) na comunidade da Rocinha.*

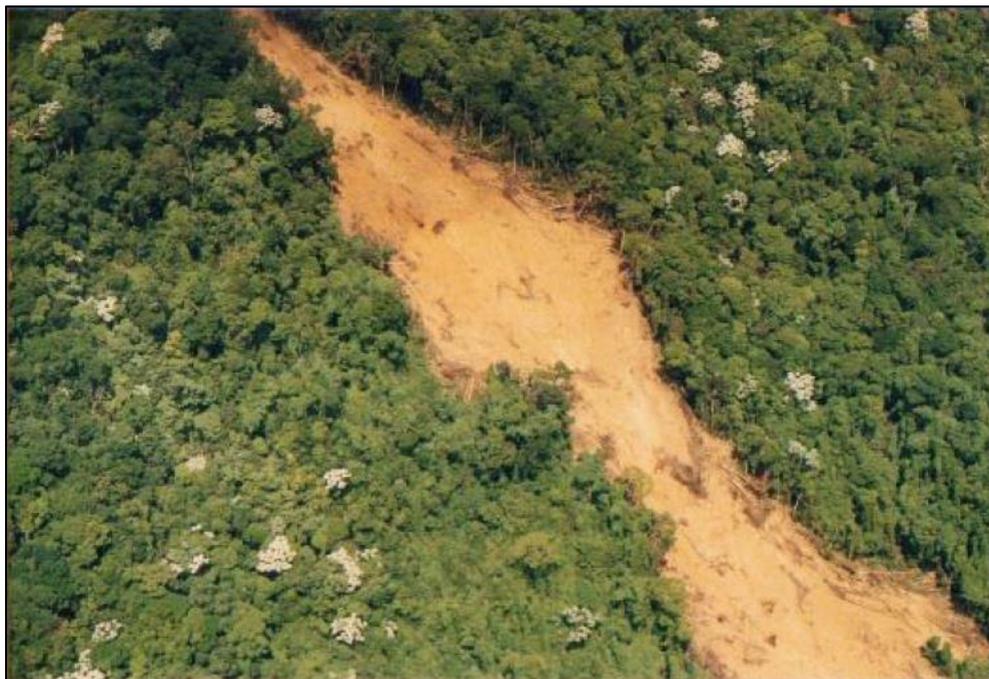
## Nº 18 - ESTRADA DA VISTA CHINESA

**Ocorrência:** Escorregamento em encosta cortada pela estrada da Vista Chinesa, dentro da área da Floresta da Tijuca, durante um grande evento pluviométrico em que foi registrado um índice de 456,6mm/4 dias. Foi mobilizado volume de cerca de 16.000m<sup>3</sup> de solo e vegetação.

*Foto – Escorregamento da encosta cortada pela Estrada da Vista Chinesa, no bairro do Alto da Boa Vista.*

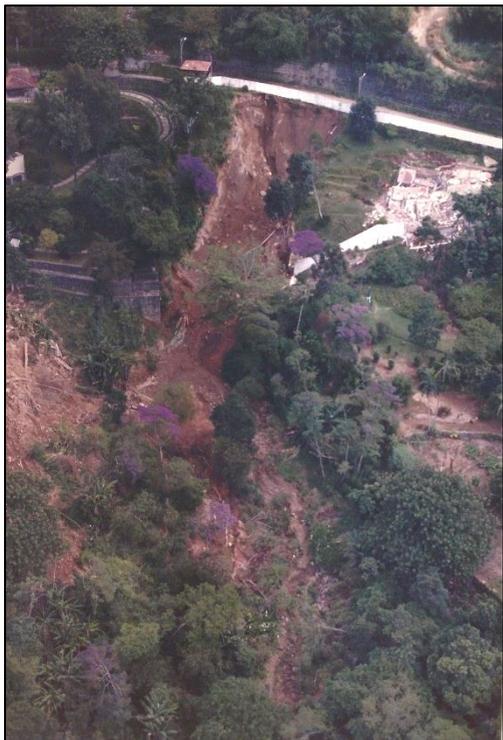
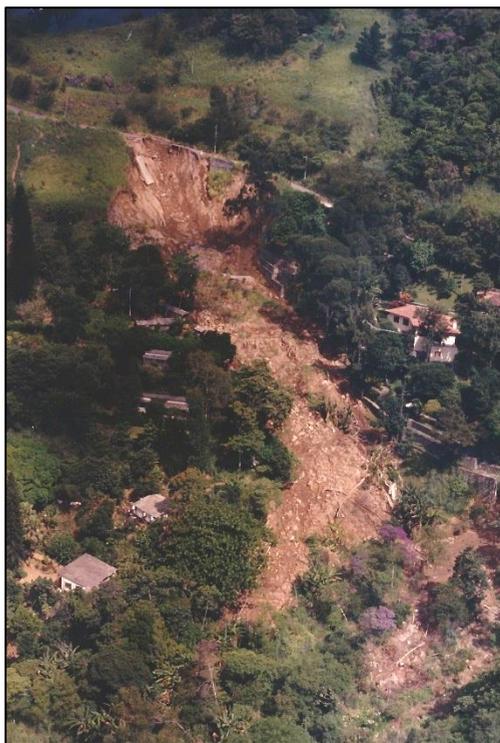
## Nº 19 - ESTRADA DO SOBERBO

*Fotos – Deslizamentos que atingiram a Estrada do Soberbo, no Alto da Boa Vista.*

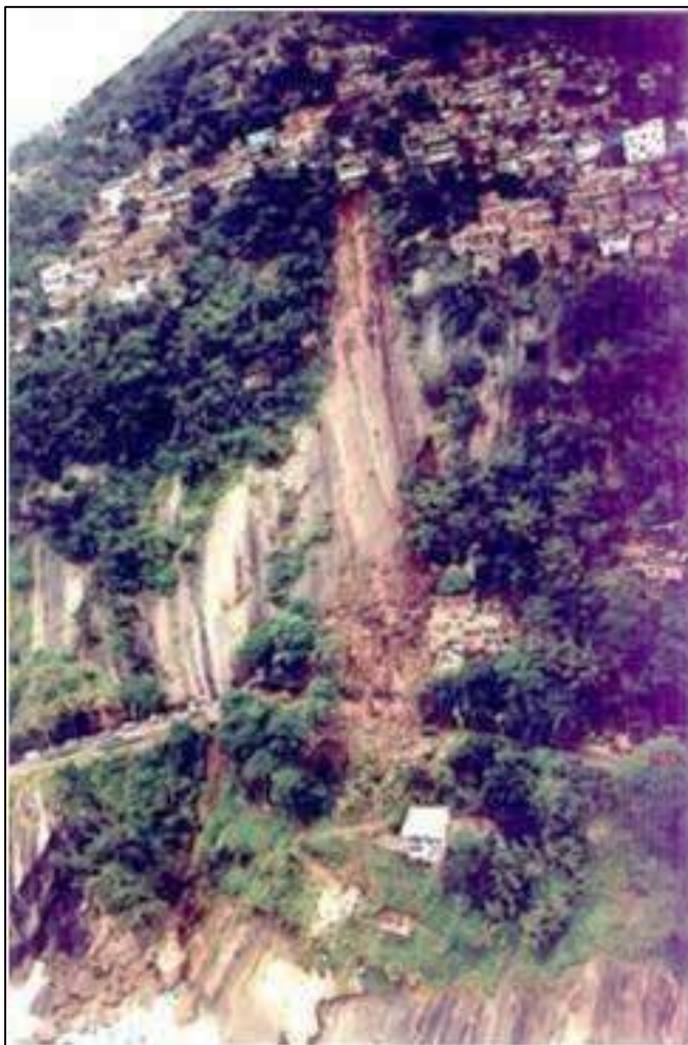
# Nº 20 - AVENIDA NIEMEYER

*Foto – Ocorrência na Avenida Niemeyer que provocou 3 óbitos em 1993.*

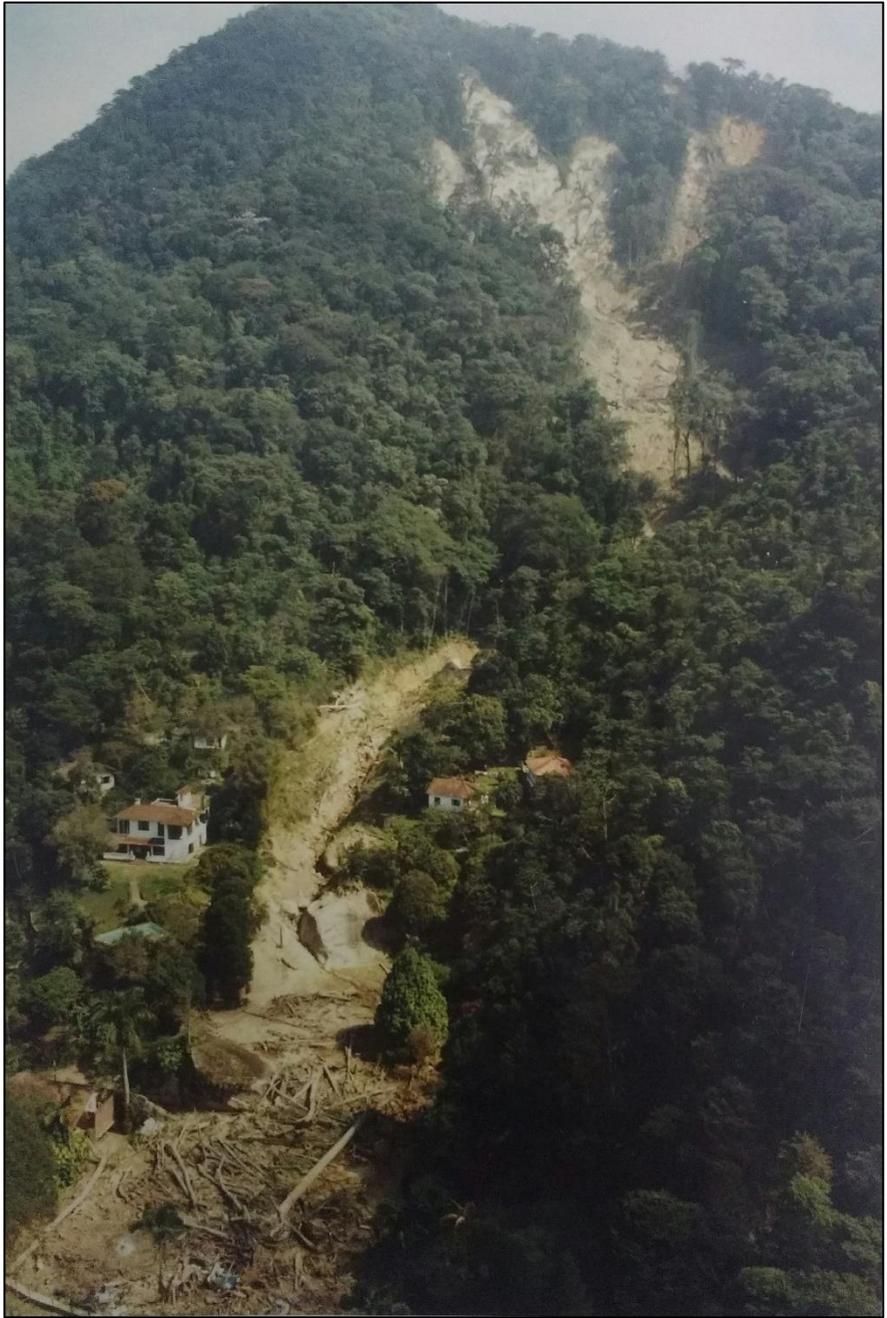
# Nº 21 – UNDERBERG (RUA JOÃO BATISTA SEQUEIRA)

*Foto – Corrida de massa que atingiu a região do Underberg.*

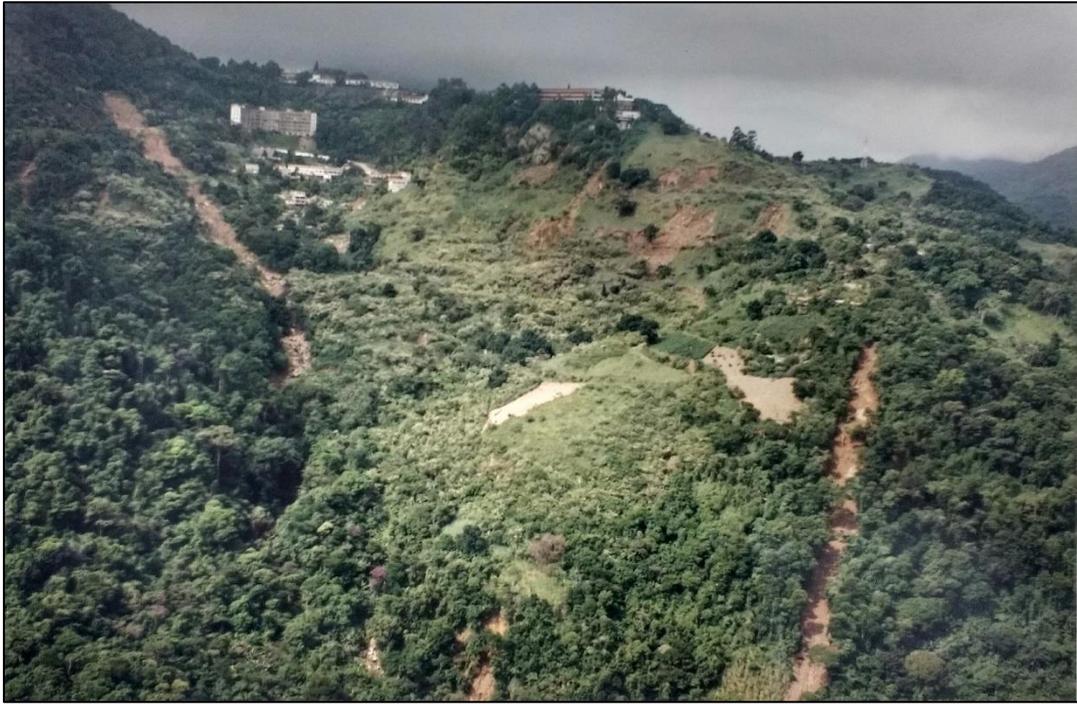
## Nº 22 – VALE ENCANTADO

**Ocorrência:** Corrida de massa com volume estimado em 50.000m<sup>3</sup>.

**Principais consequências:** O acidente, apesar de não ter provocado vítimas fatais, deixou uma estrada parcialmente destruída e danos na rede de água e luz de parte do bairro.

*Fotos – Corrida de massa que atingiu a região do Vale do Encantado.*
