Fundação Instituto de Geotécnica do  
Município do Rio de Janeiro  
Diretoria de Estudos e Projetos  
Gerência de Programas Especiais

# **OS 50 MAIORES ACIDENTES GEOLÓGICO-GEOTÉCNICOS NA CIDADE DO RIO DE JANEIRO ENTRE 1966 e 2016**

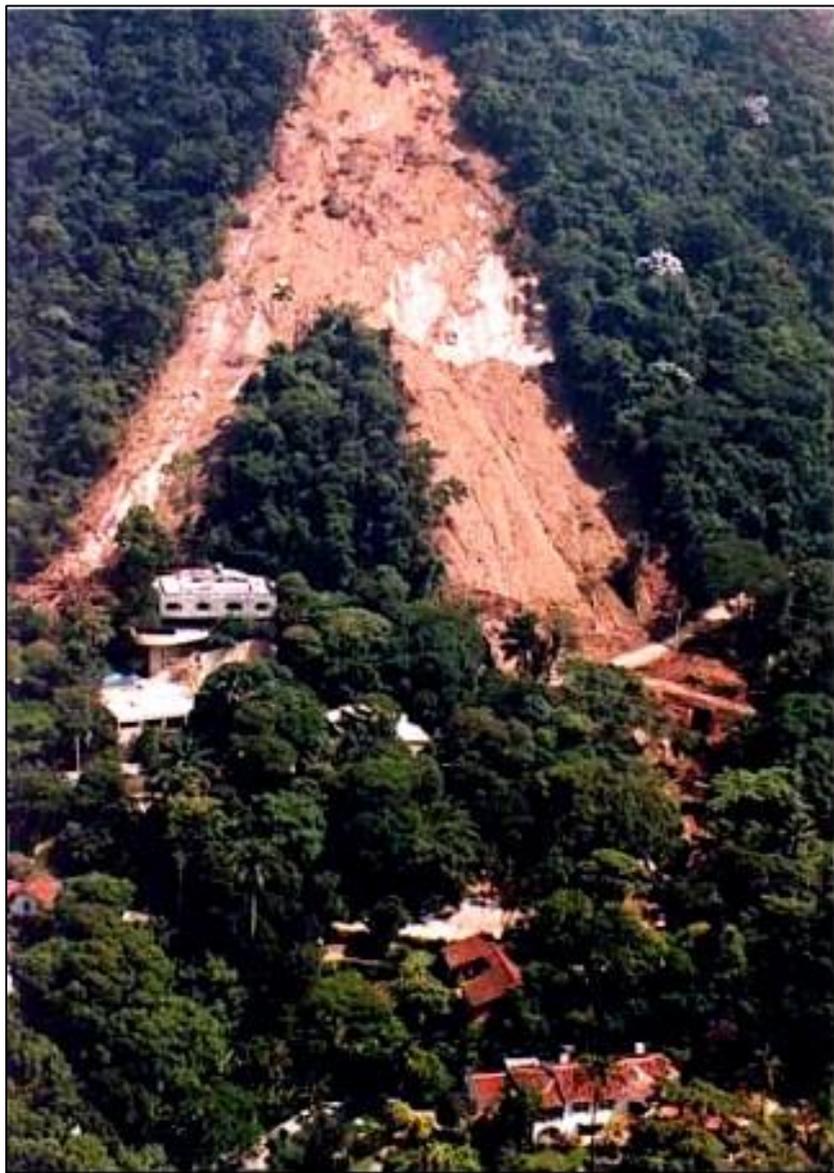
## Nº 23 - RUA CAPURI

**Ocorrência:** Escorregamento planar de solo predominantemente residual/colúvio, blocos de rocha e árvores de grande porte. Este escorregamento mobilizou um volume de material de cerca de 15.000 m<sup>3</sup> e gerou uma cicatriz com aproximadamente 130 metros de extensão e 150 metros de altura.

**Principais consequências:** Danos a moradias, obstrução total da Rua Capuri, soterrou a moradia de número 510 e entulhou parcialmente a calha do Rio do Pires, que corre paralelamente à rua neste trecho.

*Foto – Cicatriz do escorregamento no Morro do Cochrane (flanco sul do maciço da Tijuca).*

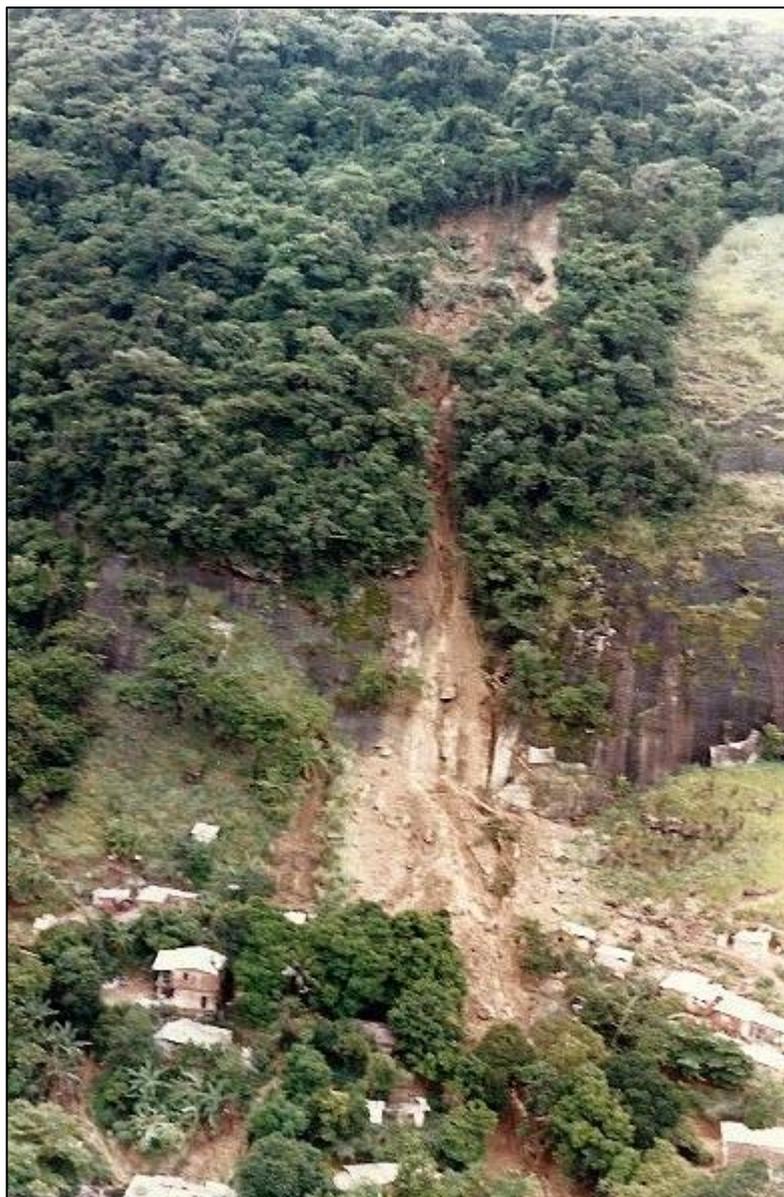
## Nº 24 - COMUNIDADE SÍTIO PAI JOÃO

**Principais consequências:** O acidente deixou, além de danos nas redes de água, luz e telefone, 20 vítimas fatais, 170 famílias desabrigadas, 20 casas destruídas, 25 casas interditadas e uma via bloqueada.

*Foto – Fluxo de detritos que atingiu a Comunidade Sítio Pai João.*

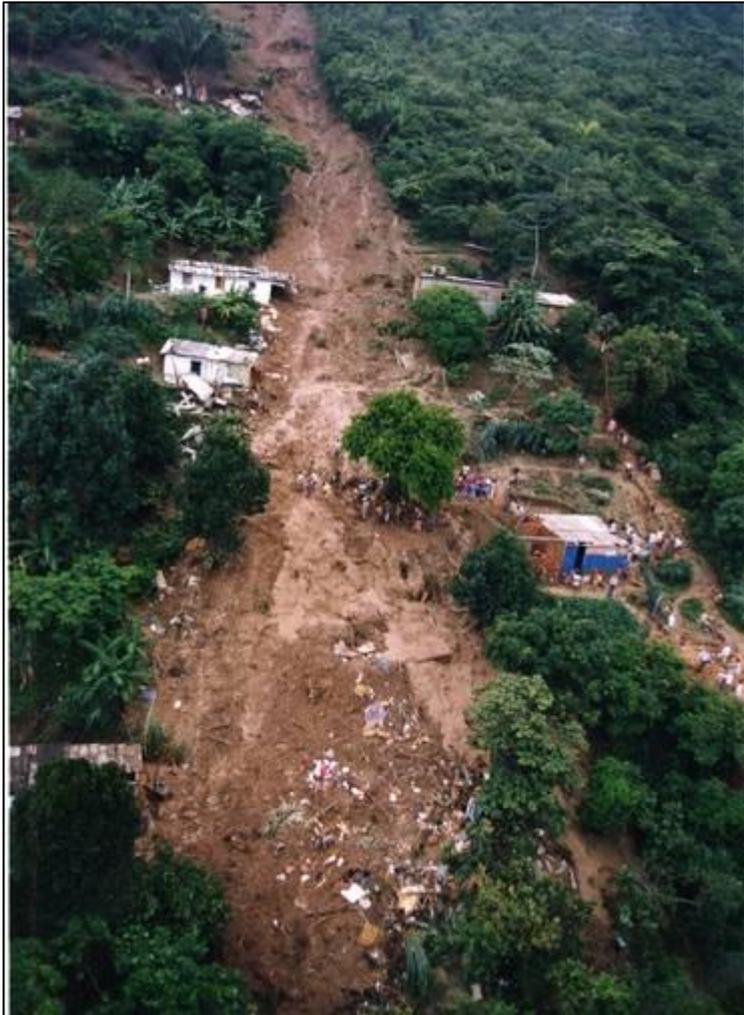
## Nº 25 - SOBRADINHO, MORRO DO VIDIGAL

*Foto – Cicatriz e moradias atingidas após o escorregamento no Morro do Vidigal*

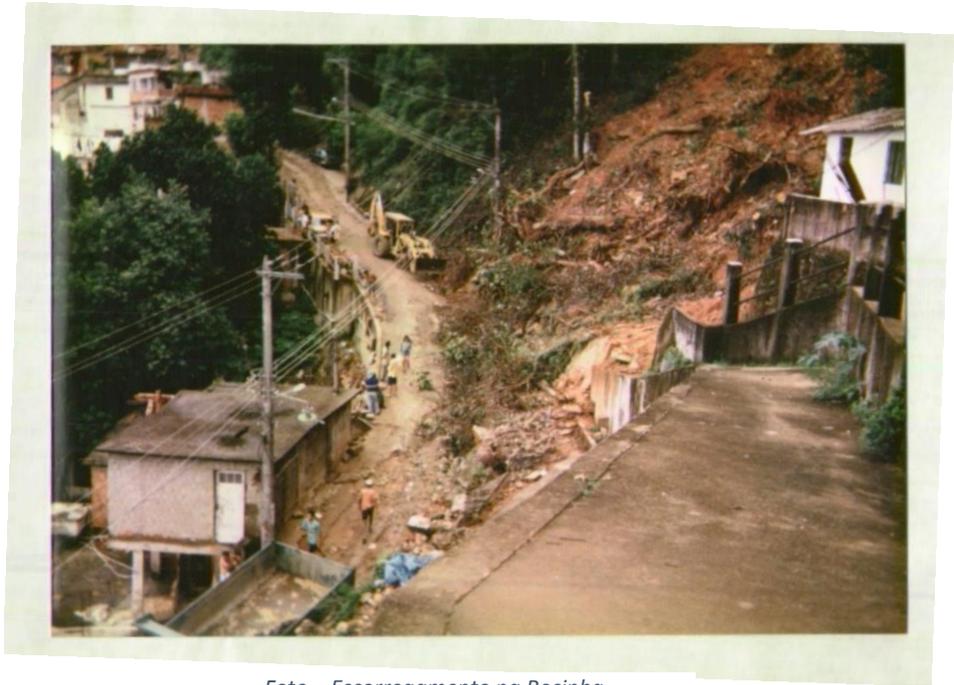
## Nº 26 - RUA DIONÉIA, ROCINHA

*Foto – Escorregamento na Rocinha.*

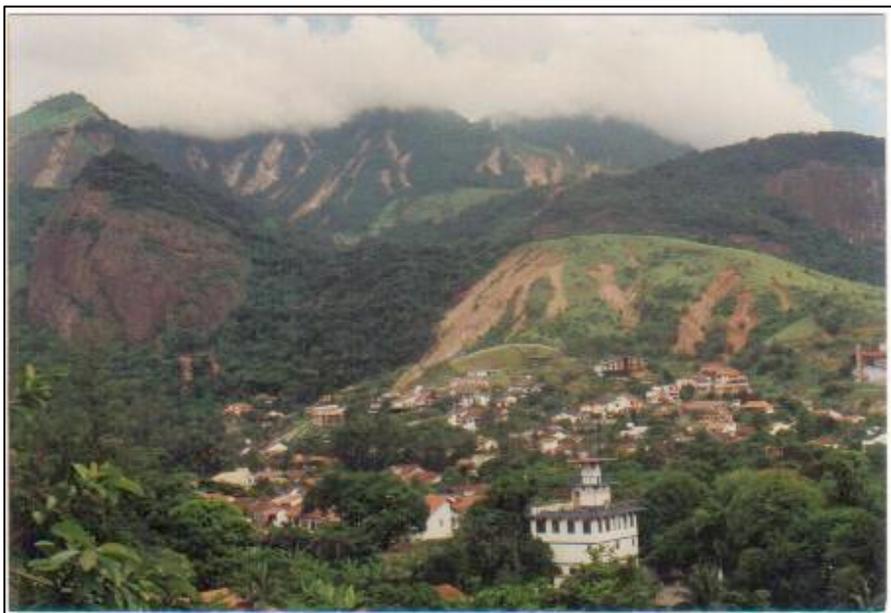
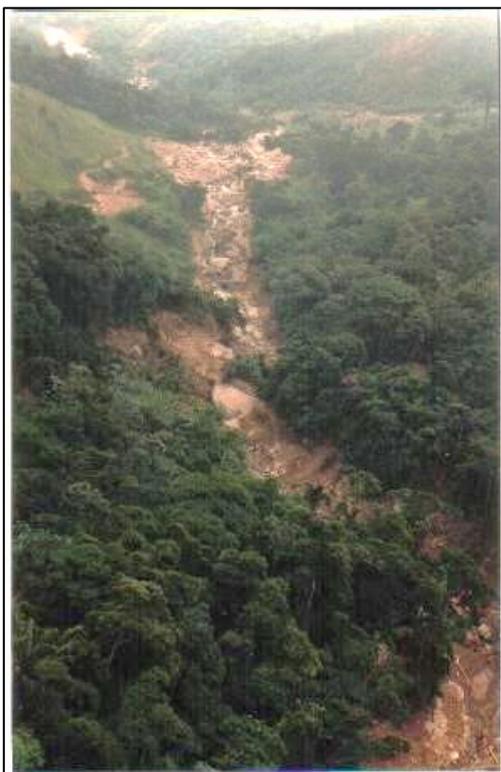
# Nº 27 - VALES DOS RIOS QUITITE E PAPAGAIO

*Fotos – Corrida de detritos nos vales dos rios Quitite e Papagaio.*

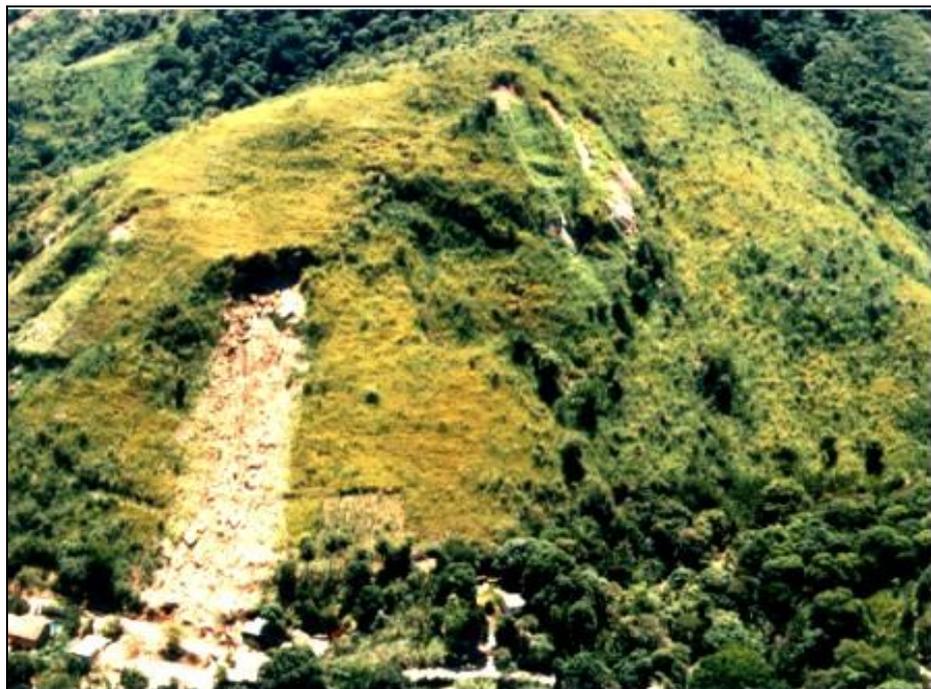
## Nº 29 - RUA ARATICUM

*Foto – Escorregamento que provocou a morte de 2 pessoas na Rua Araticum.*

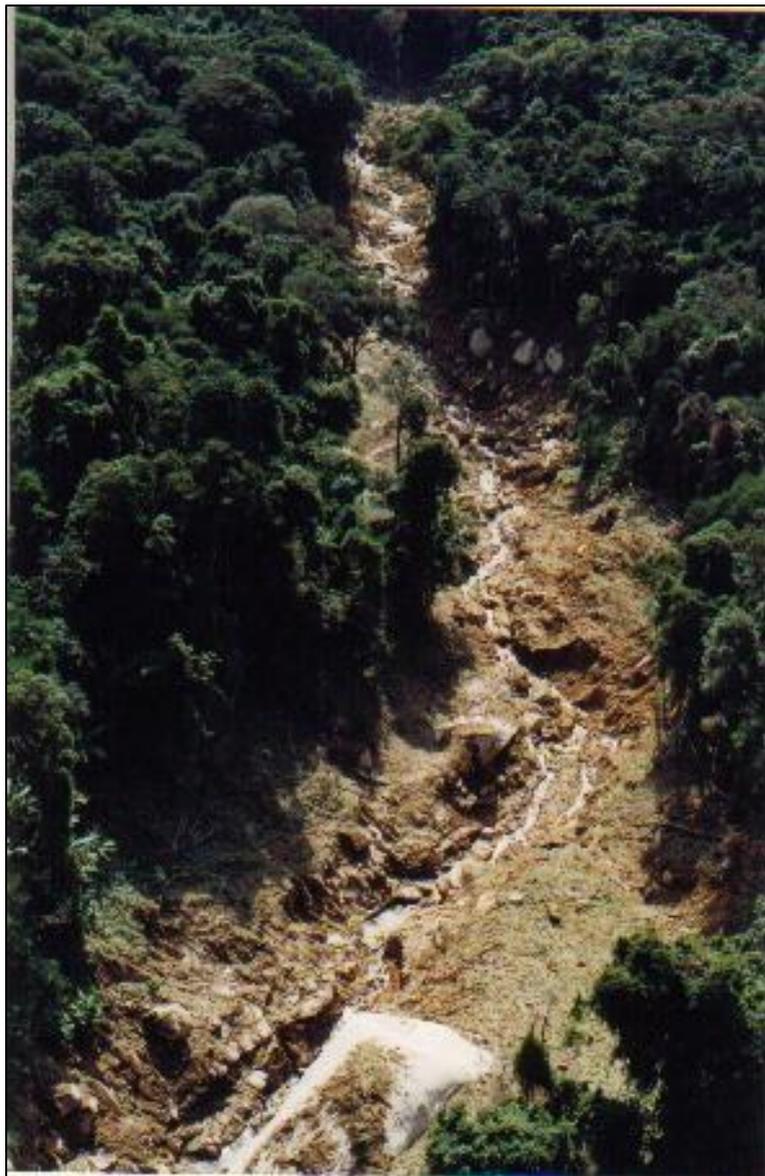
## Nº 30 - PAU DA FOME

*Foto – Corrida de massa no Rio Pau da Fome.*

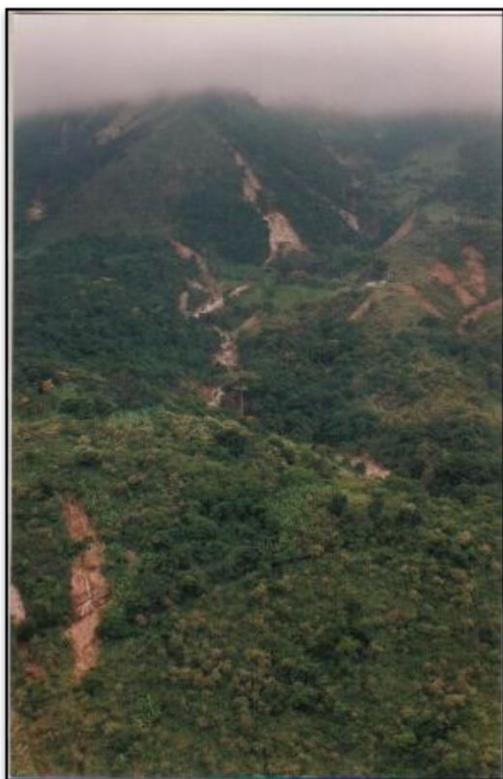
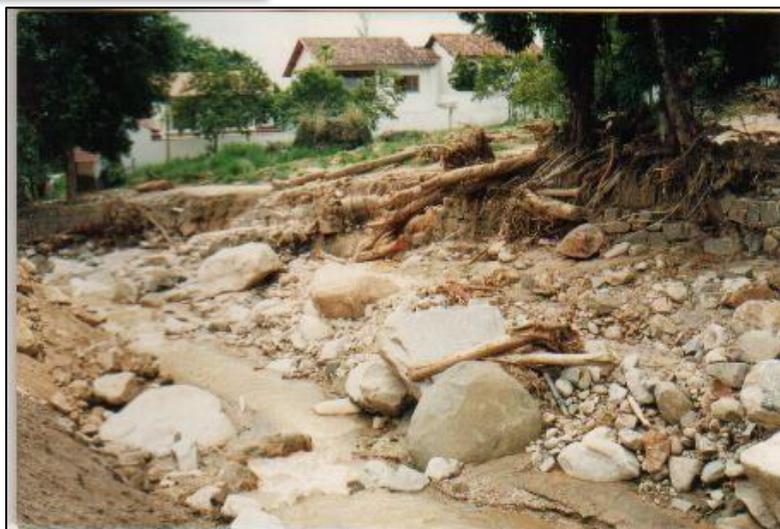
## Nº 31 - CONDOMÍNIO FLORESTA

**Ocorrência:** Corrida de detritos com volume estimado em 25.000m<sup>3</sup>.

**Principais consequências:** O acidente fez com que 50 casas sofressem danos e 2 pontes fossem destruídas. Além dos prejuízos econômicos, a corrida de detritos provocou a morte de 1 pessoa.

*Fotos – Corrida de detritos que atingiu o condomínio.*

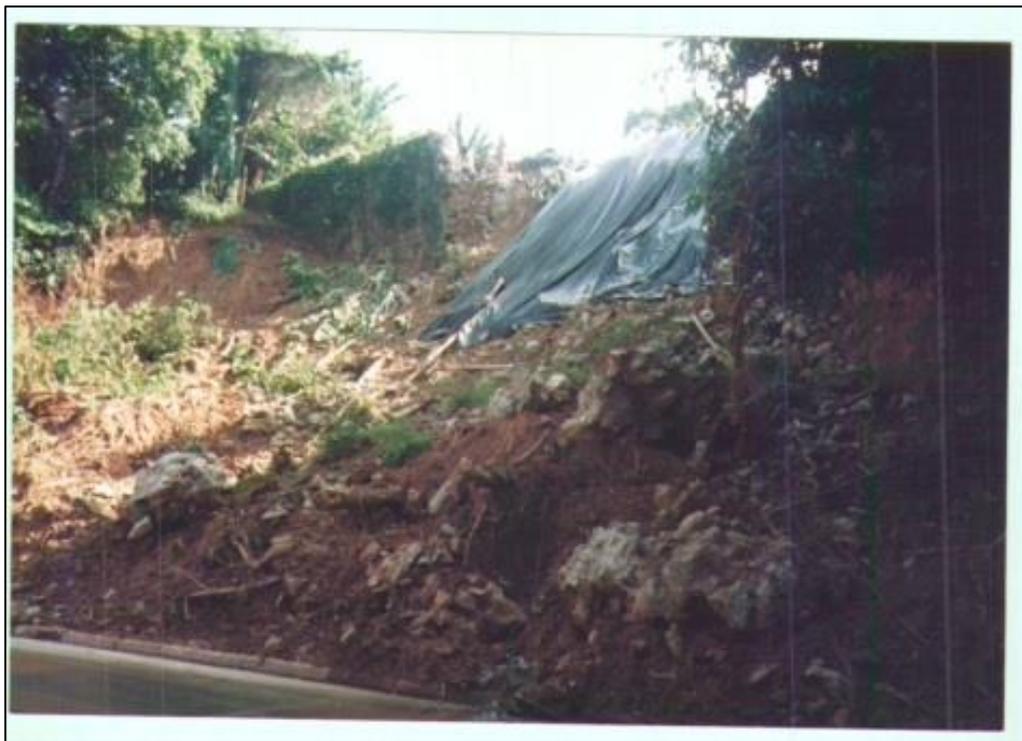
## Nº 32 - ESTRADA DAS CANOAS

*Foto – Registro fotográfico do deslizamento na Estrada das Canoas.*

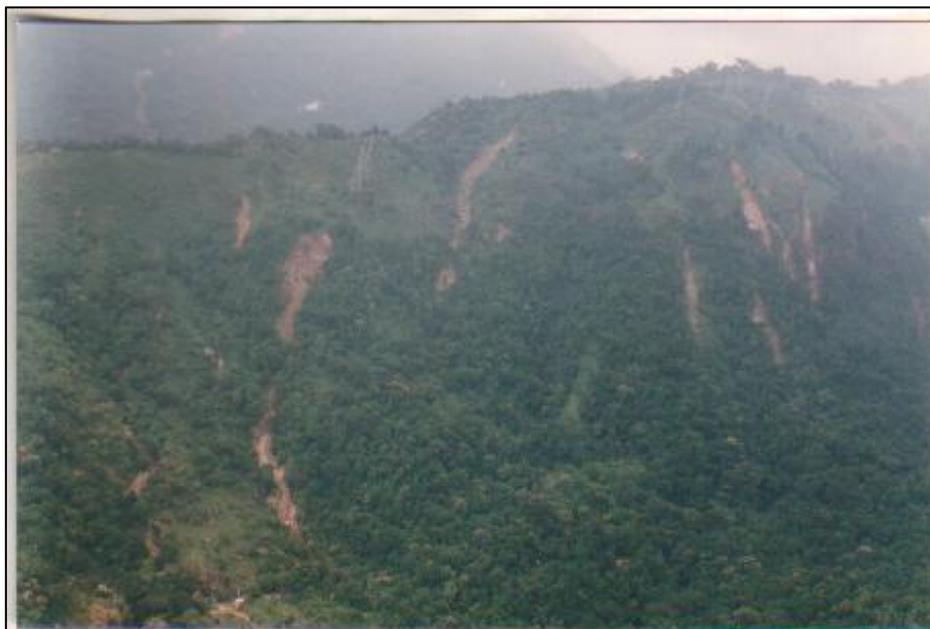
*Foto – Corrida de massa que atingiu a região do condomínio em Jacarepaguá.*

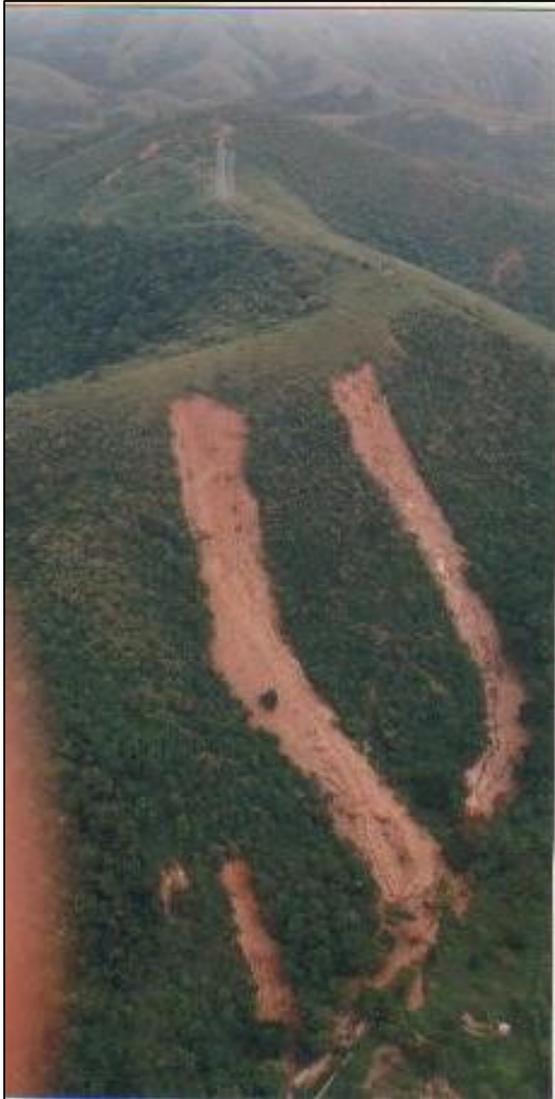
## Nº 35 - ESTRADA DA BOIÚNA

*Foto – Deslizamento translacional de solo residual seguido de corrida de terra que atingiu a via.*

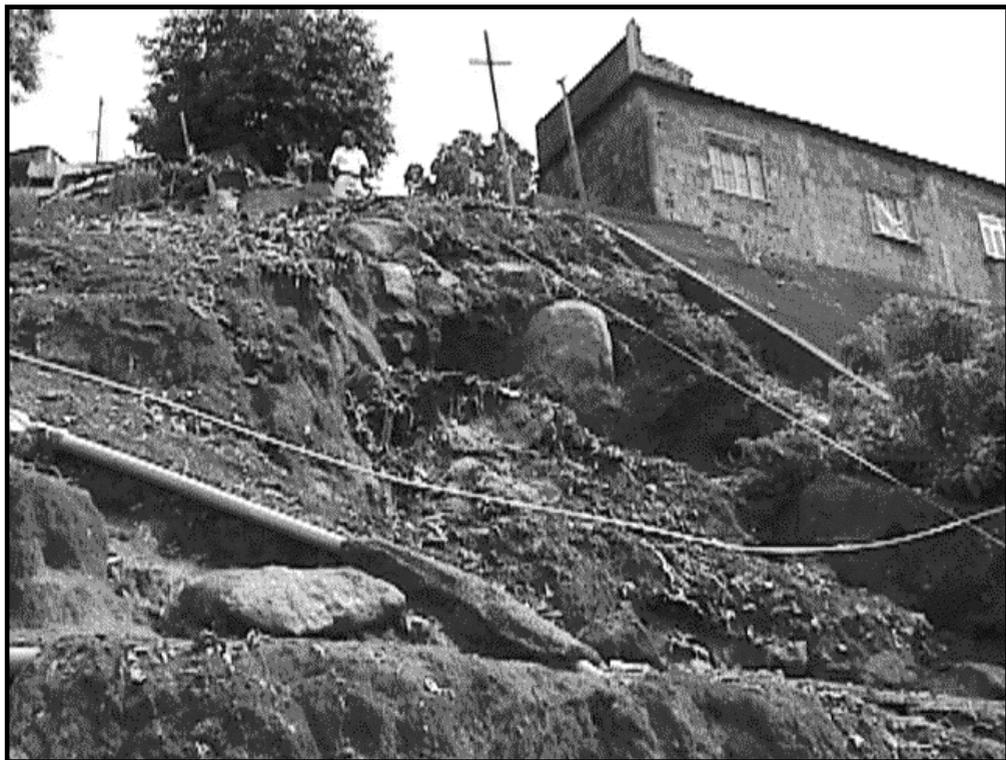
## Nº 36 - COMPLEXO DO ALEMÃO

*Foto – Registro fotográfico do deslizamento que provocou a morte de 4 pessoas.*

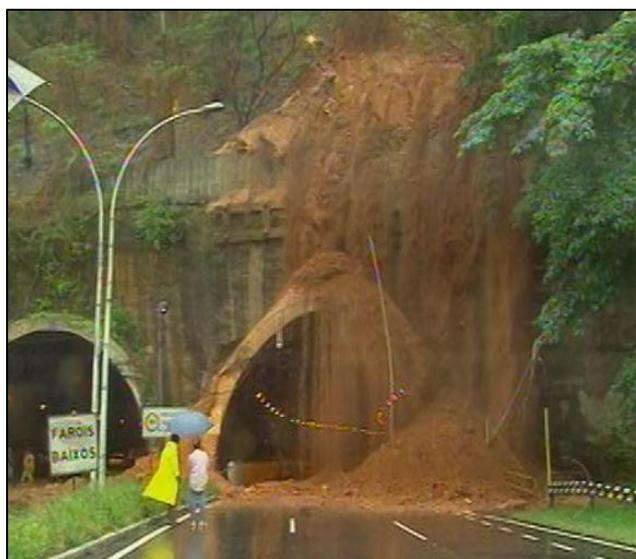
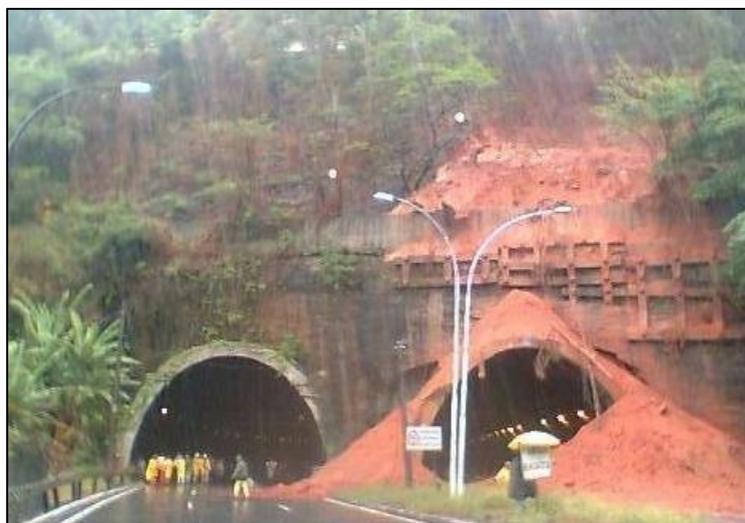
# Nº 37 - TÚNEL REBOUÇAS

Fotos – Entrada do túnel Rebouças bloqueada por escorregamento de solo.

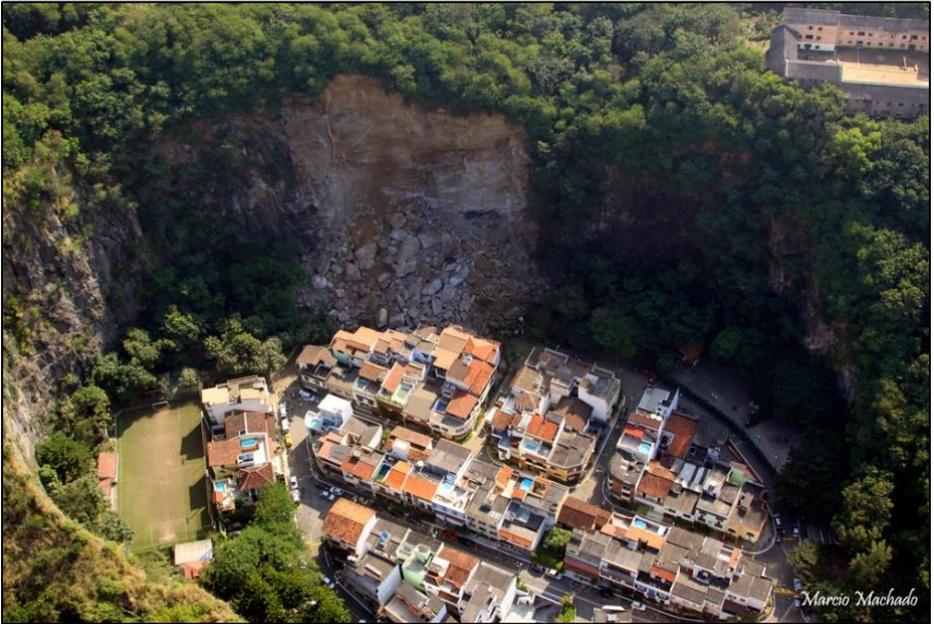
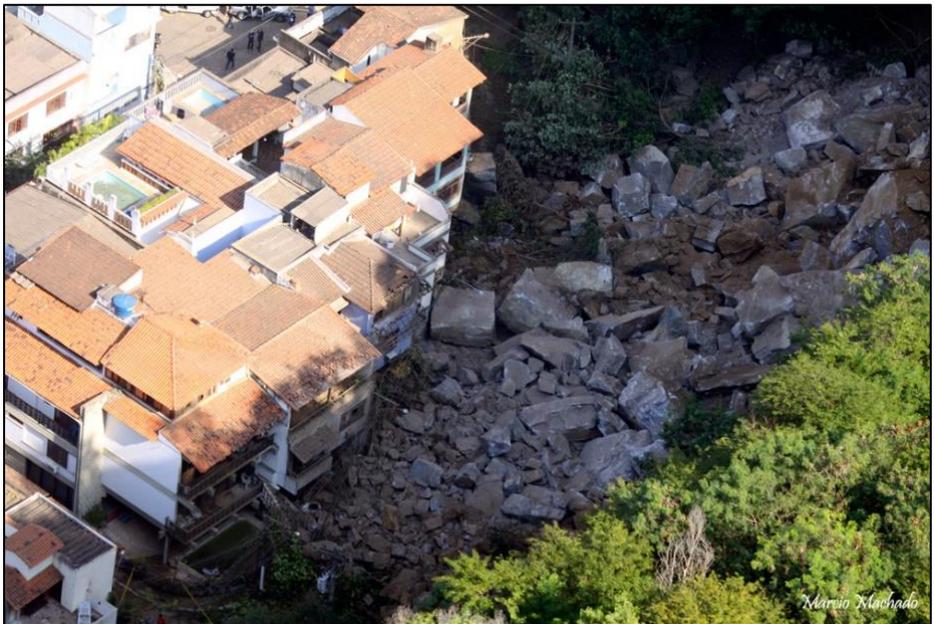
## Nº 38 - RUA ENGENHEIRO GAMA LOBO

Fotos – Blocos rochosos em condomínio residencial no bairro de Vila Isabel.

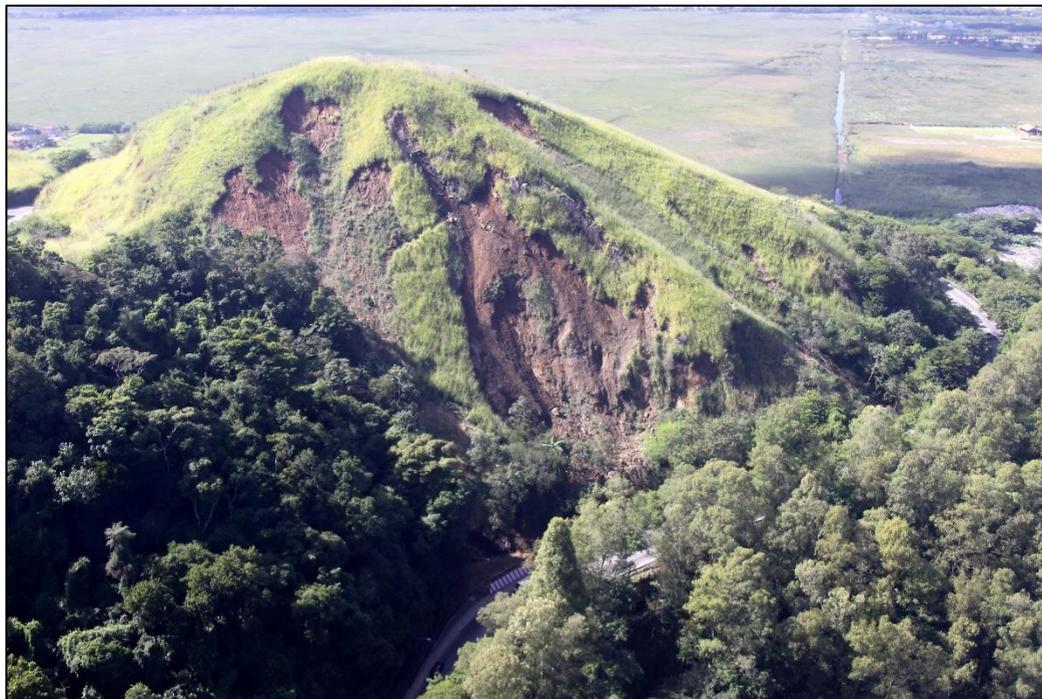
## Nº 39 - ESTRADA DA GROTA FUNDA

*Foto – Registro fotográfico do escorregamento na Estrada da Grota Funda.*

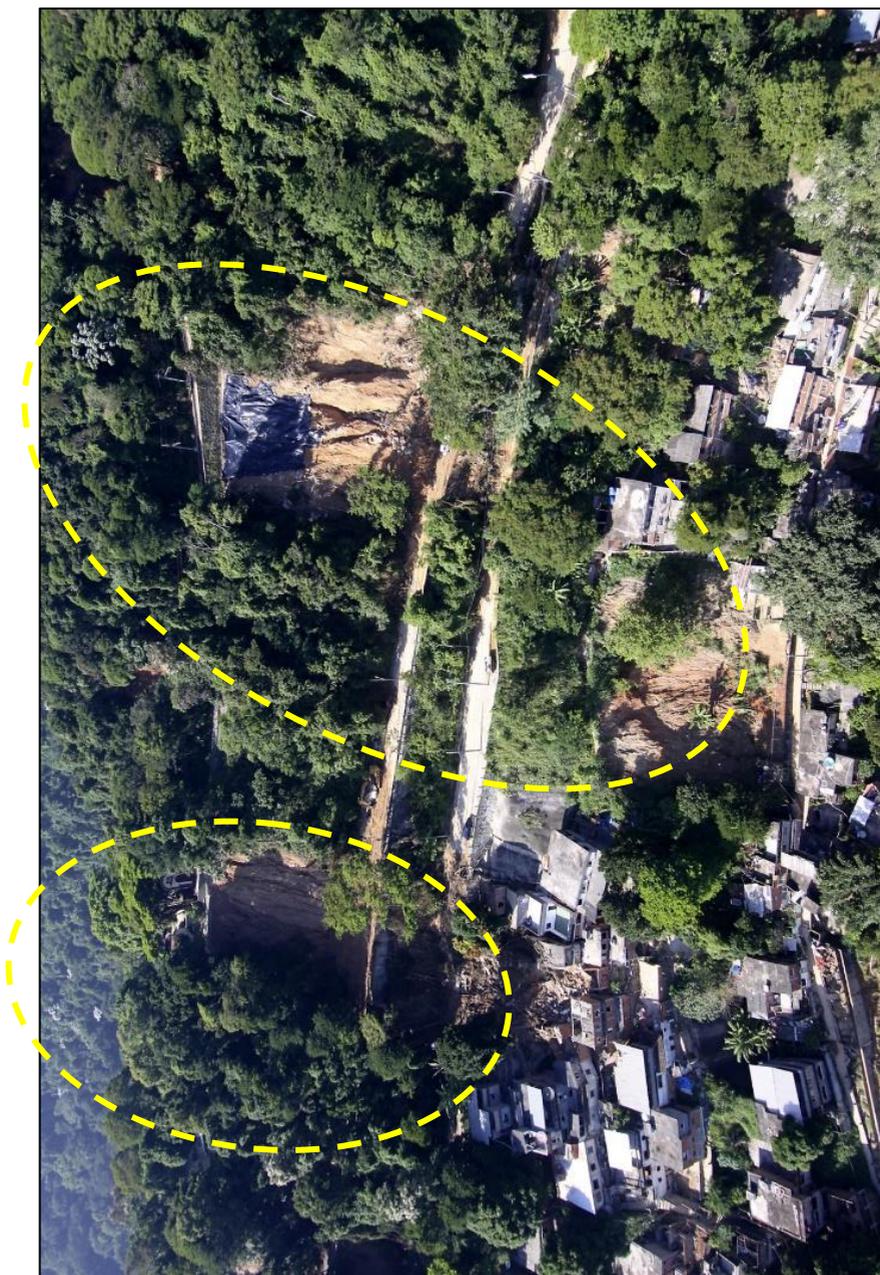
## Nº 40 – COMUNIDADE GUARARAPES

*Foto – Escorregamentos de solo que atingiram algumas moradias na comunidade dos Guararapes provocando 4 mortes.*

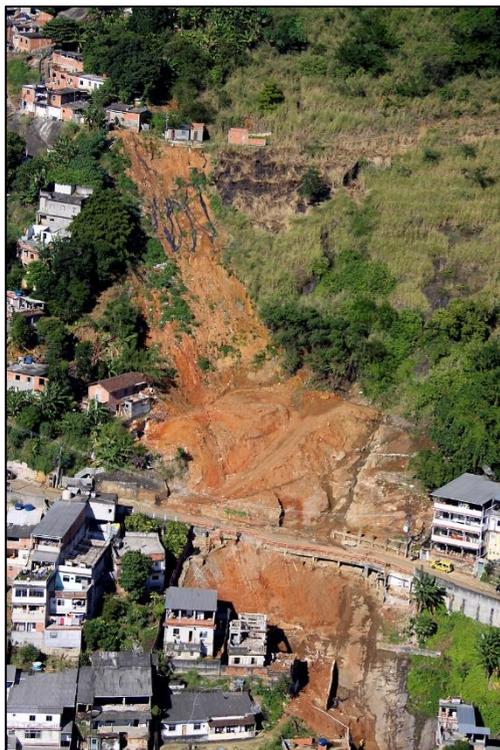
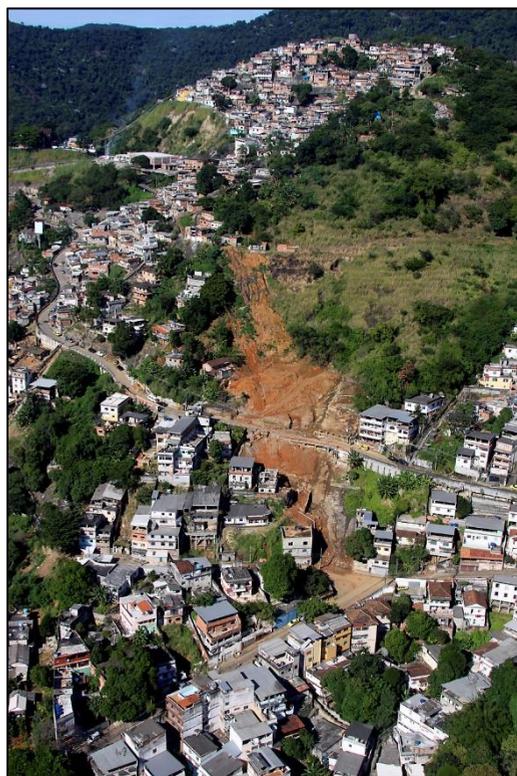
## Nº 41 - MORRO DOS PRAZERES

*Fotos – Escorregamento que atingiu o Morro dos Prazeres.*

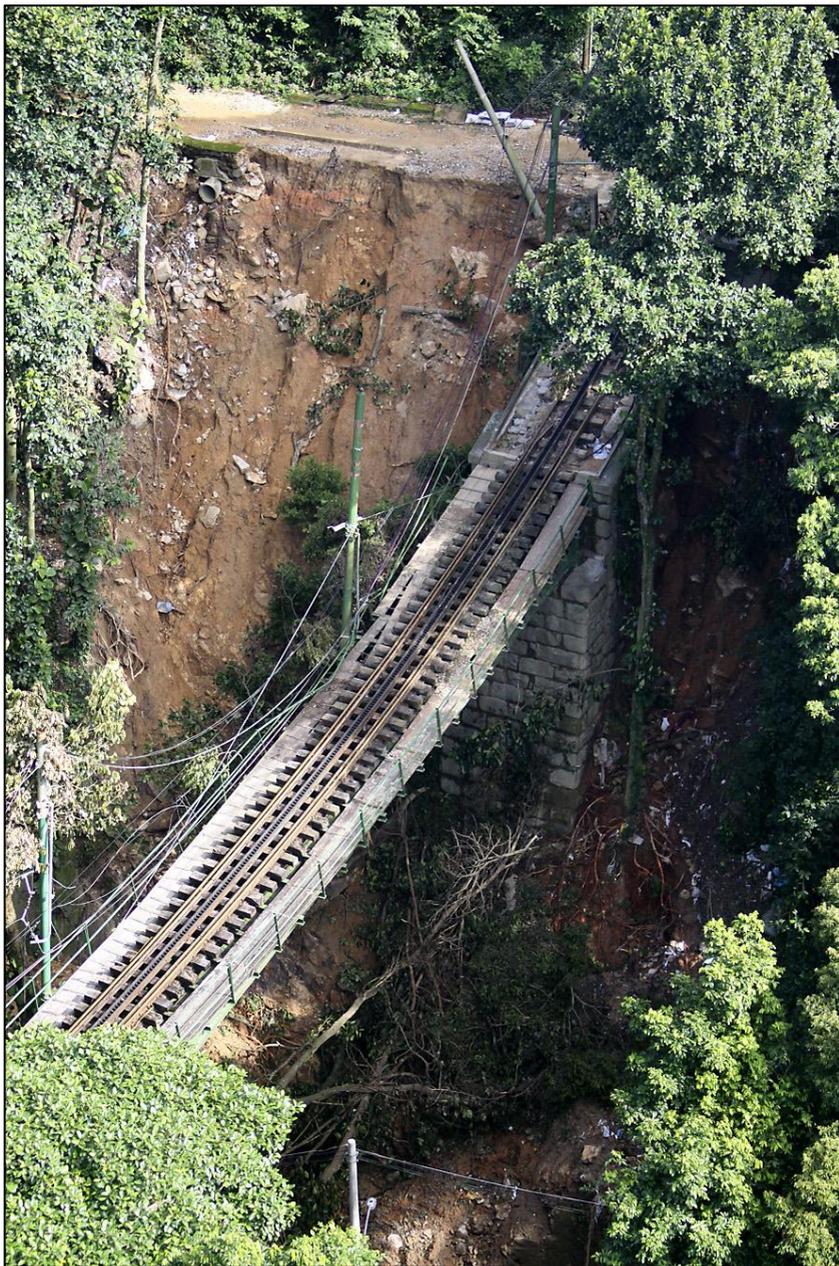
## Nº 42 - ESTRADA DE FERRO DO CORCOVADO

*Foto – Escorregamento de solo que atingiu parte da estrada de ferro do Corcovado, que dá acesso ao monumento da estátua do Cristo Redentor.*

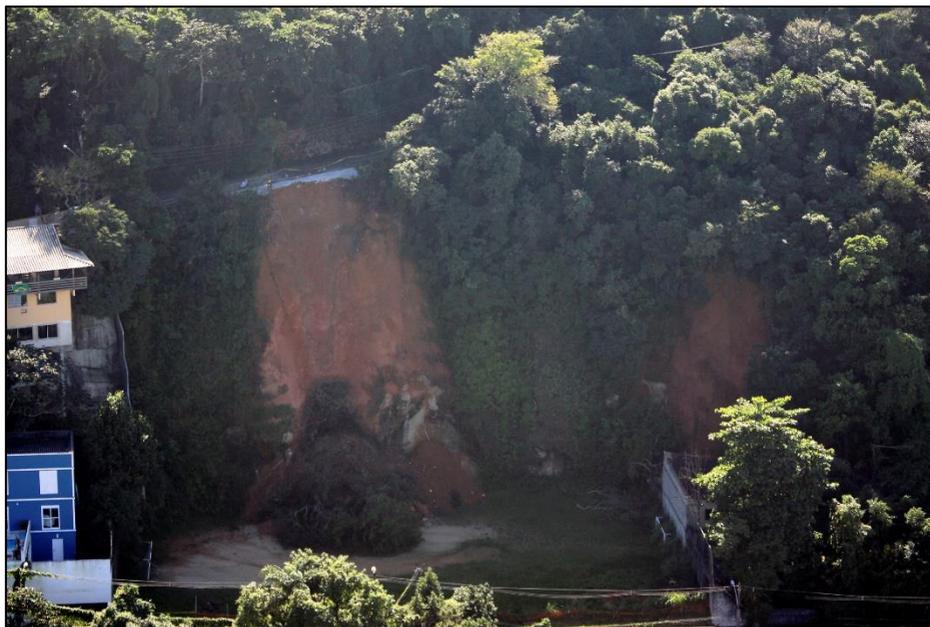
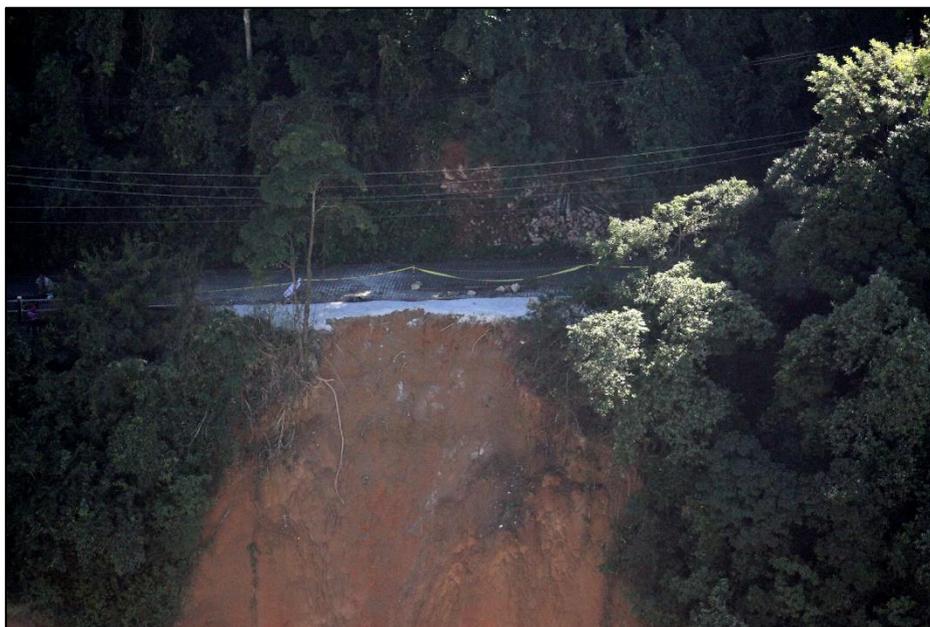
## Nº 43 - RUA ALMIRANTE ALEXANDRINO

*Fotos – Escorregamento em encosta no bairro de Santa Teresa.*

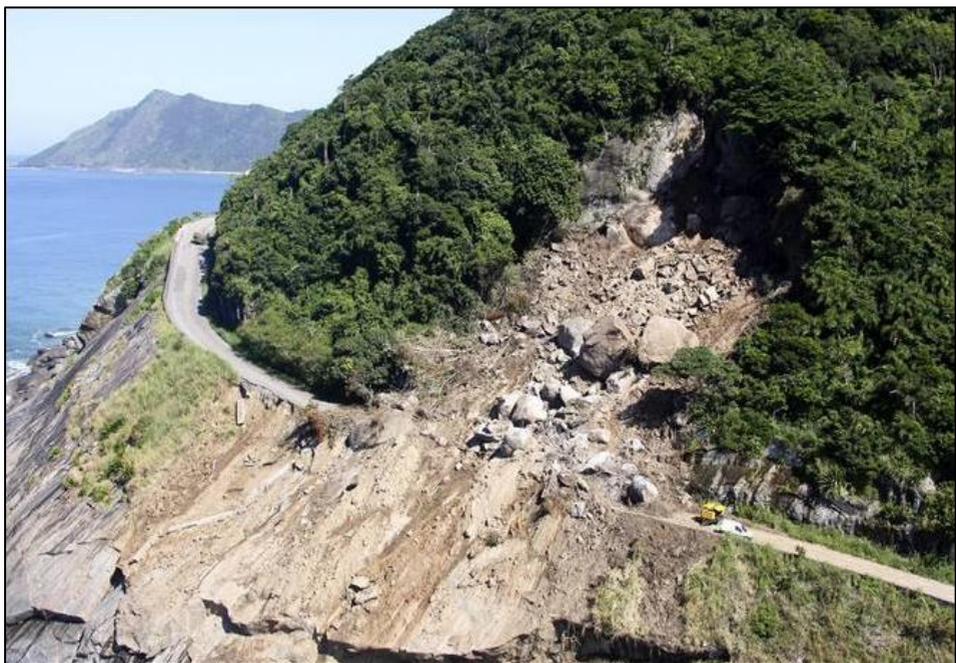
## Nº 44 - PRAINHA

*Foto – Deslizamento que obstruiu a Avenida Estado da Guanabara, no Grumari*

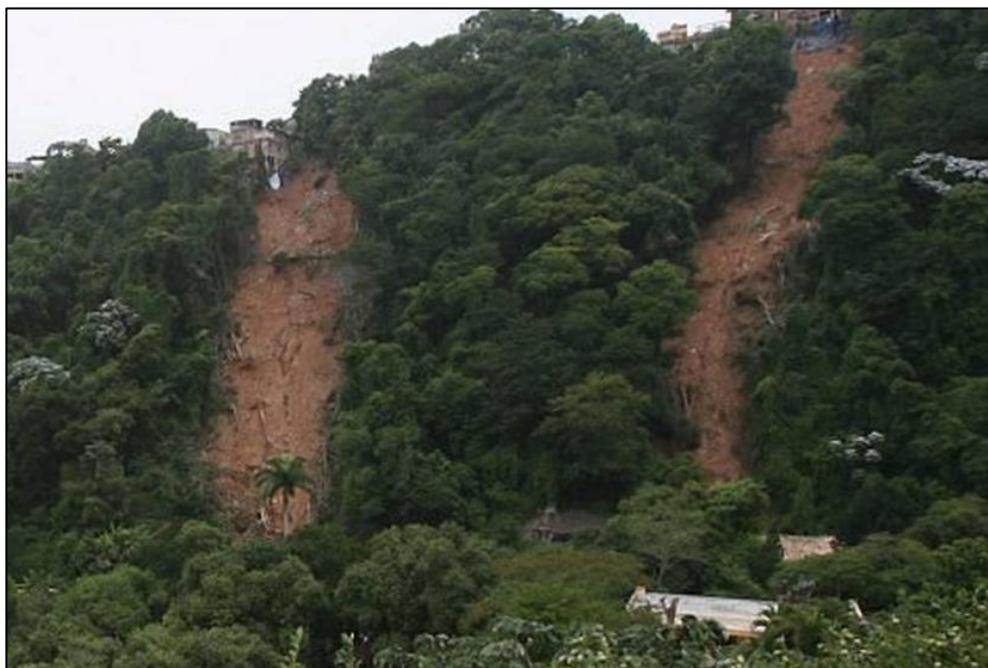
## Nº 45 - LABORIAUX (ROCINHA)

*Foto – Escorregamentos que atingiram a Rocinha.*

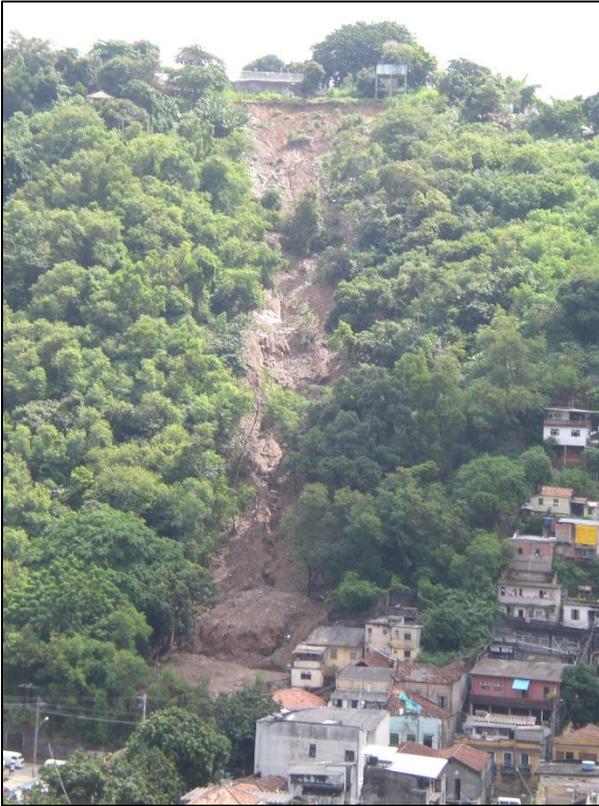
## Nº 46 - RUA ITAPIRÚ

*Fotos – Deslizamento que atingiu a Rua Itapirú*

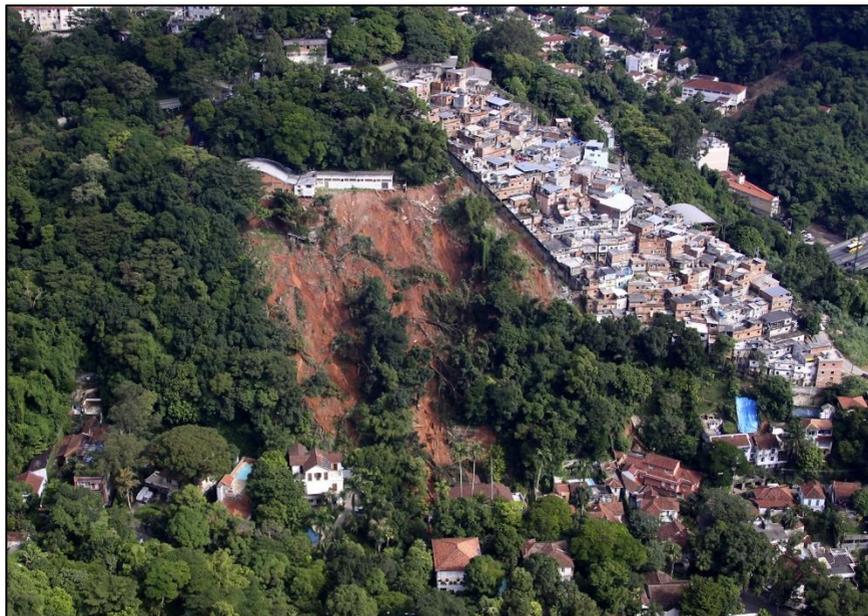
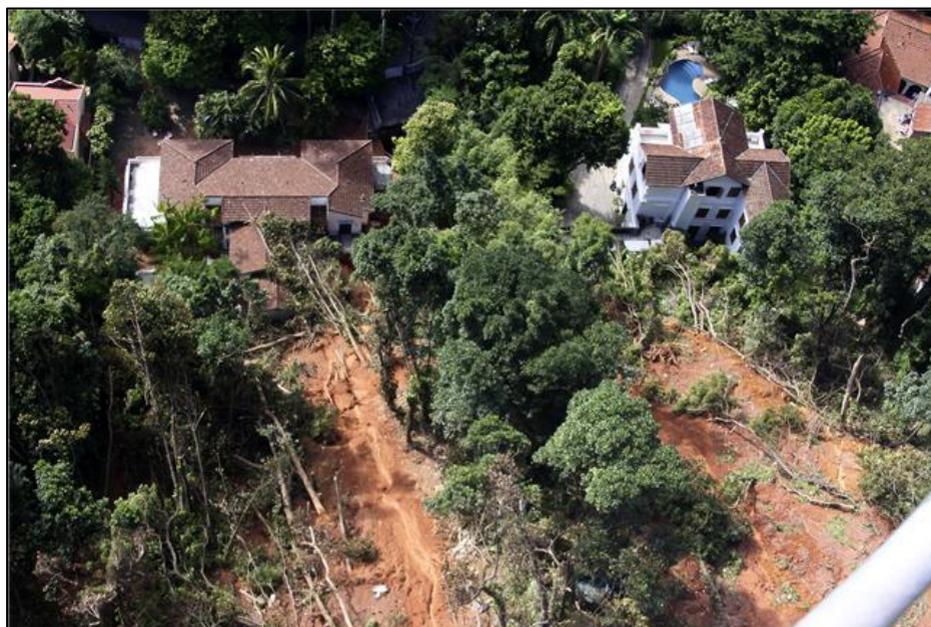
## Nº 47 - LADEIRA DO ASCURRA

**Principais consequências:** Os danos foram mais acentuados na casa à jusante, que teve o primeiro pavimento totalmente atingido pelo escorregamento. Junto com o material deslizado, houve queda de árvores de grande porte acarretando ruptura das obras de contenção (muro de pedras reforçado com colunas e vigas de concreto) que atingiram o telhado da casa.

*Fotos – Escorregamentos que atingiram casas no Cosme Velho.*

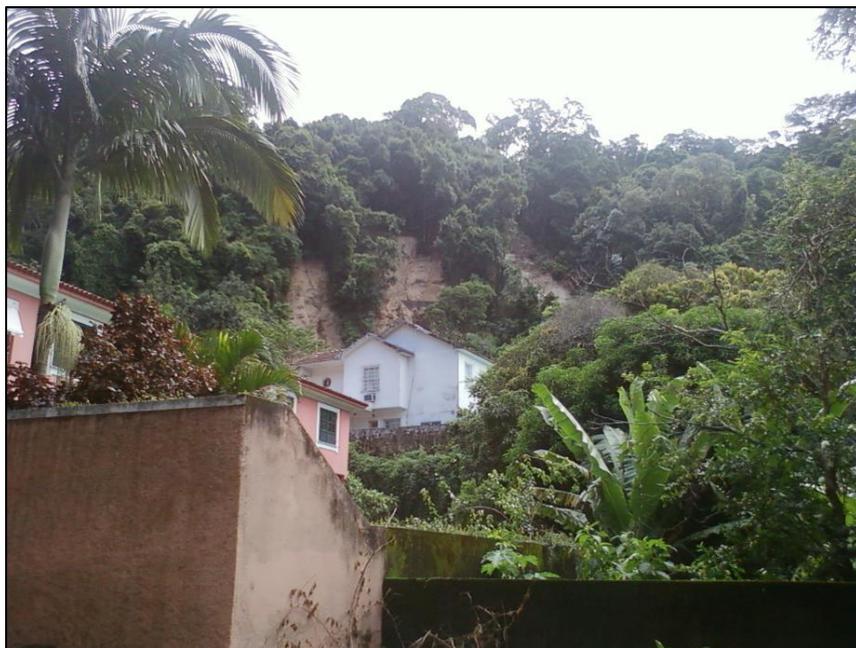
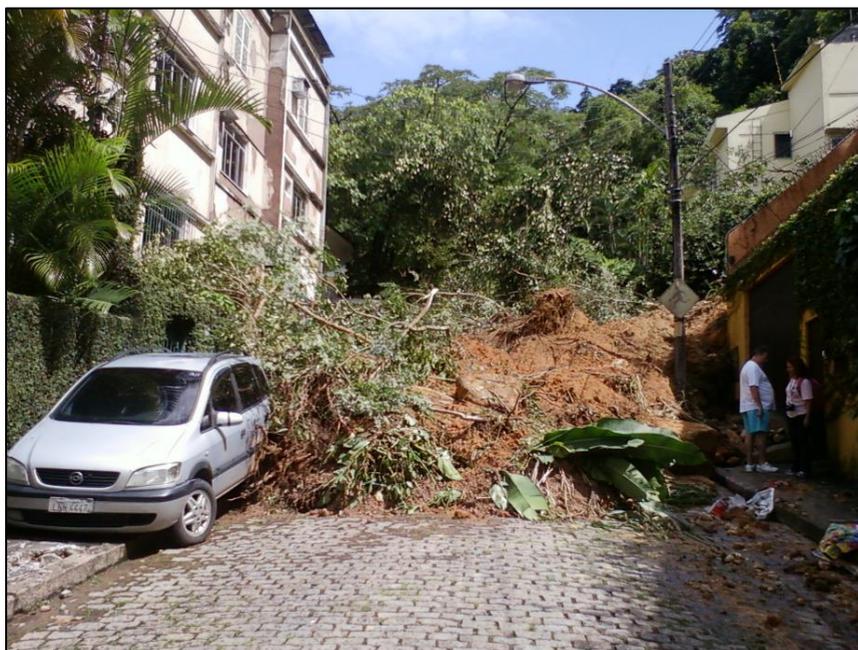
## Nº 48 - RUA ITAMONTE

*Fotos – Deslizamento de solo que atingiu a rua Itamonte.*

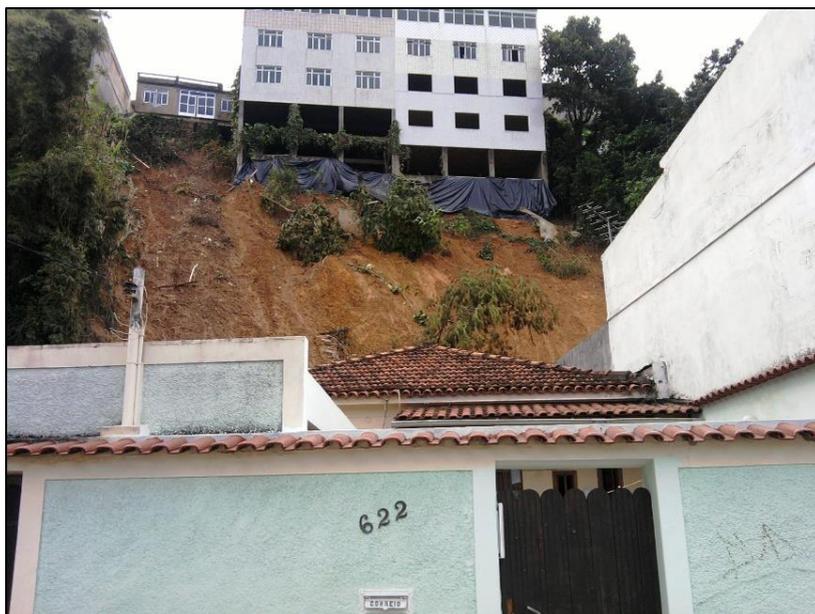
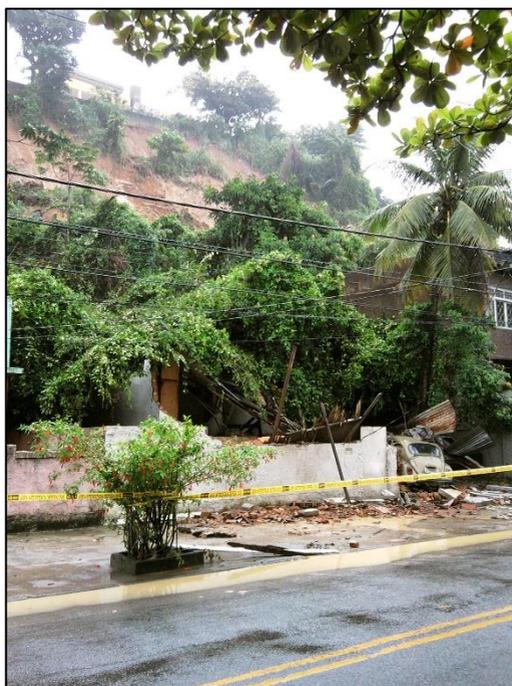
## Nº 49 - ESTRADA DO RIO JEQUIÁ

*Fotos – Deslizamento que atingiu a área da Estrada Rio Jequiá e deixou um óbito.*

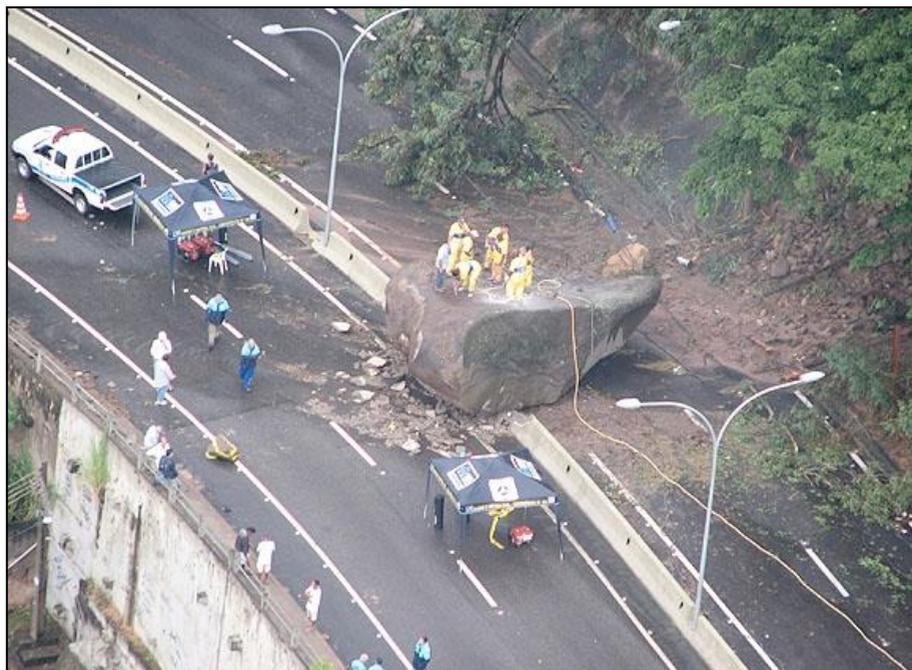
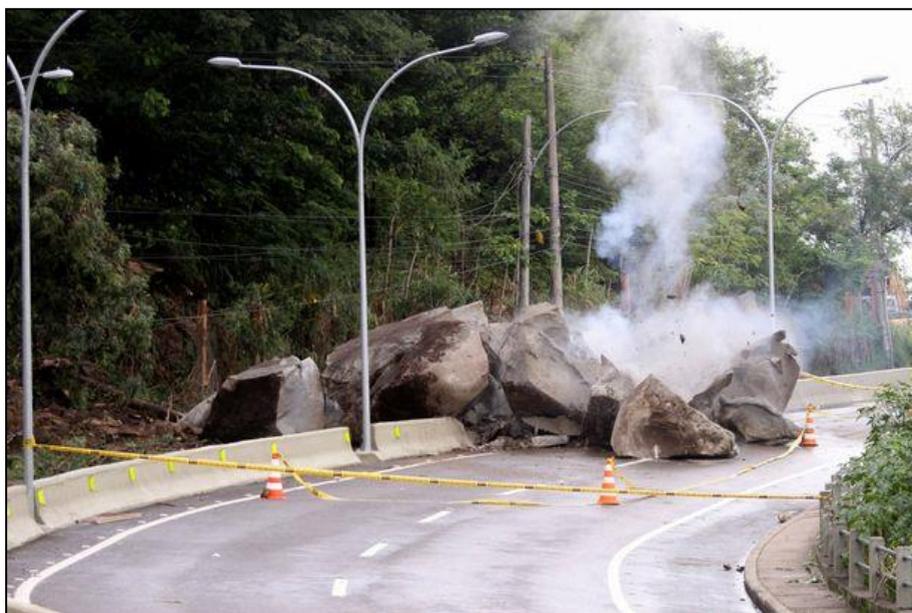
## Nº 50 - AVENIDA MENEZES CORTES (ESTRADA GRAJAÚ-JACAREPAGUÁ)

Fotos – Bloco rochoso que bloqueou a via. Foram utilizados explosivos para desmontá-lo.
