Relatório GEO-RIO/DEP/GPE - Nº 04/2014

Relatório Sintético de Estatísticas para os Escorregamentos na Cidade do Rio de Janeiro no ano de 2013

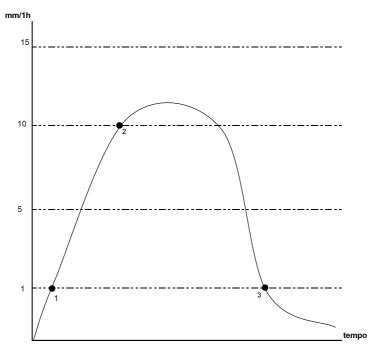
Figura 1 – Esquema exemplificando os momentos de início e fim do Evento Pluviométrico Significativo

- Ponto 1: Início do Evento Pluviométrico − acumulado pluviométrico ≥ 1mm/1h;
- Ponto 2: O Evento Pluviométrico atinge a um dos critérios estabelecidos pela
 Fundação Geo-Rio e passa a ser considerado um Evento Pluviométrico Significativo;
- Ponto 3: Momento em que o acumulado pluviométrico é ≤ 1mm/1h. Logo, inicia-se o período de monitoramento para averiguar se os índices pluviométricos retornarão a > 1mm/1h ou não. Caso os índices pluviométricos não retornem a estas condições, por um período de 6 horas, determina-se o fim do Evento Pluviométrico Significativo, sendo que o horário de término deste, será aquele em que o acumulado pluviométrico foi observado como ≤ 1mm/1h . Caso o contrário ocorra, o E.P.S. continua e o ciclo se repete.

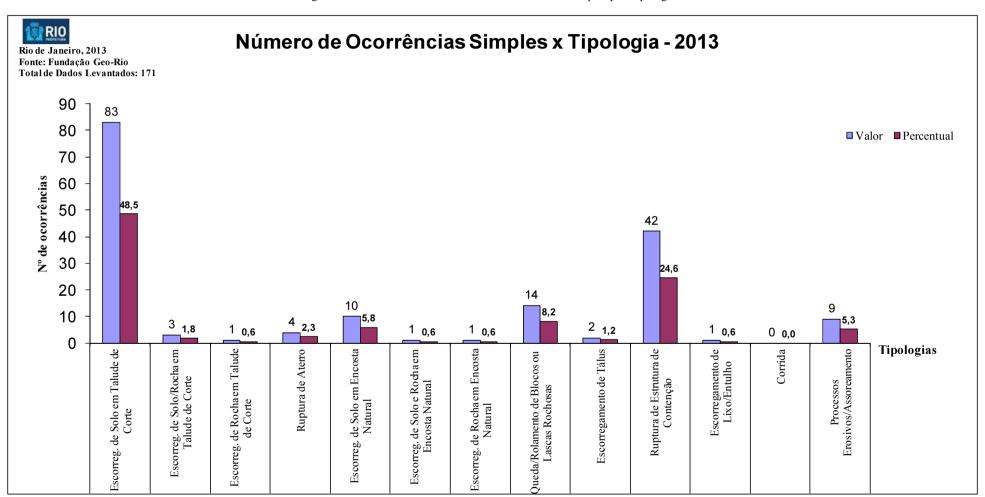
Figura 3 – Gráfico referente ao número de Ocorrências Simples por Tipologia

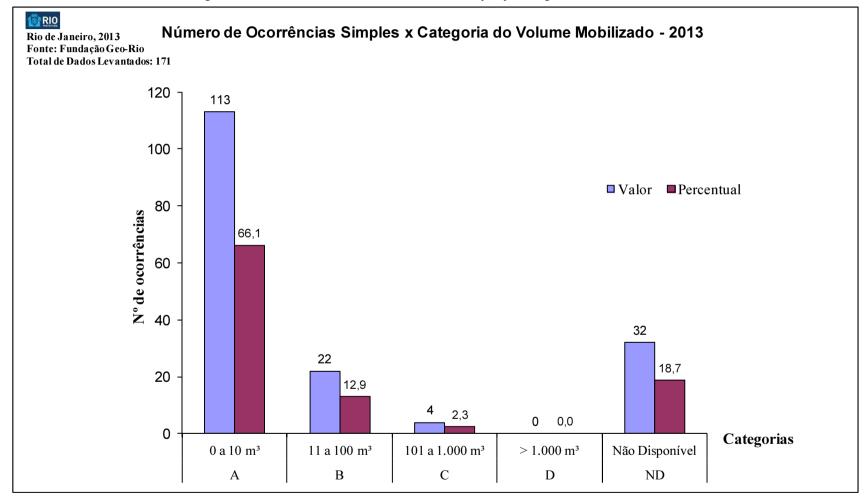
Figura 4 – Gráfico referente ao número de Ocorrências Simples por Categoria do Volume Mobilizado

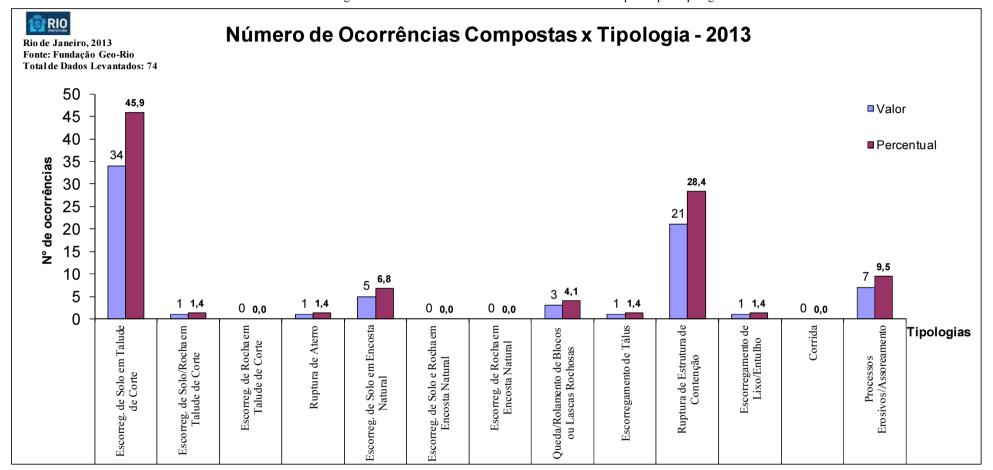
Figura 5 – Gráfico referente ao número de Ocorrências Compostas por Tipologia

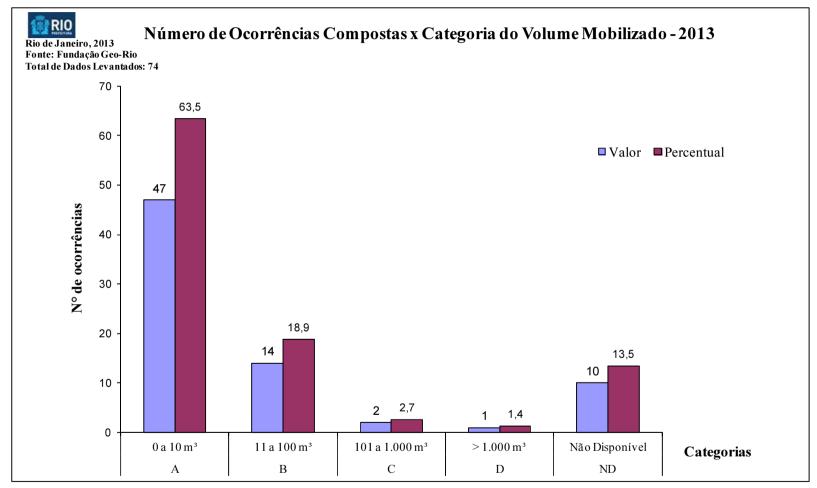
Figura 6 - Gráfico referente ao número de Ocorrências Compostas por Categoria do Volume Mobilizado

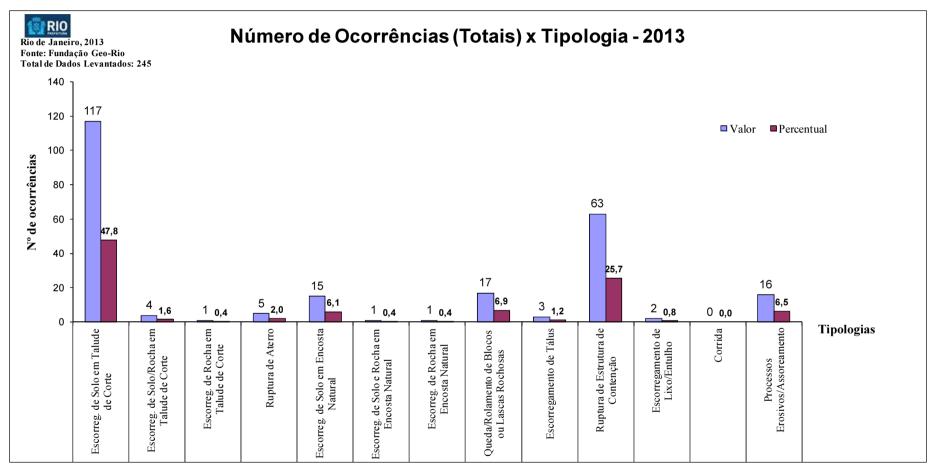
Figura 7 – Gráfico referente ao número de Ocorrências (Totais) por Tipologia

- 1) Escorregamento de Solo em Talude de Corte (ES/tc) 117 ocorrências (47,8%);
- 2) Ruptura de Estrutura de Contenção (REC) 63 ocorrências (25,7%);

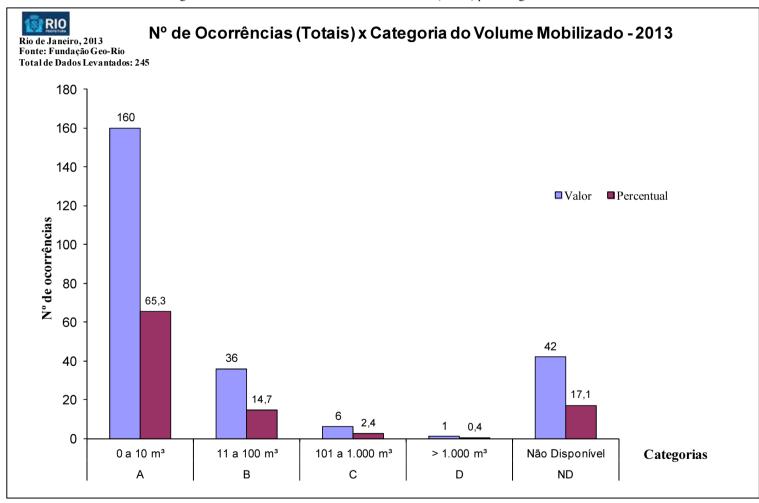
Figura 8 – Gráfico referente ao número de Ocorrências (Totais) por Categoria do Volume Mobilizado

Quanto à Categoria do Volume Mobilizado, verificou-se uma predominância da categoria A (1 a 10 m³) com 160 ocorrências (65,3%).

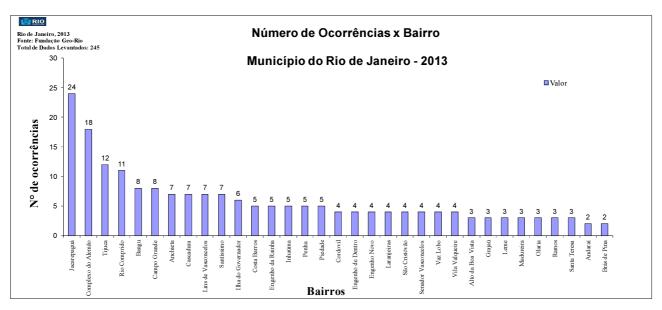
Figura 9 - Gráfico referente ao número de ocorrências por bairro no município do Rio de Janeiro

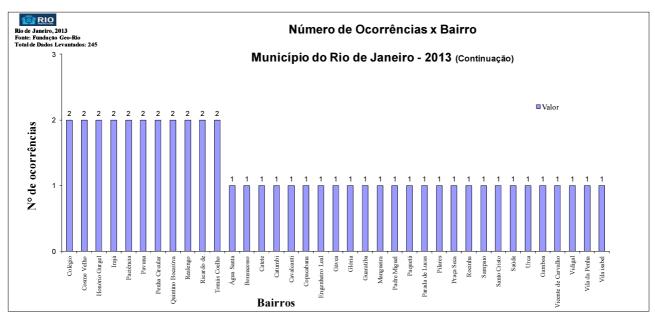
Figura 10 - Gráfico referente ao número de ocorrências por bairro no município do Rio de Janeiro (cont.)

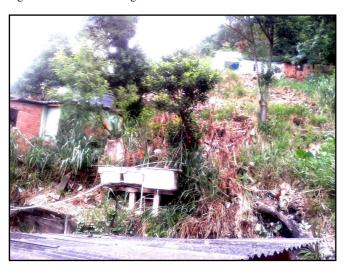
Figuras 11 e 12 – Escorregamento de Solo e Lixo/Entulho - Madureira

Fonte: Fundação Geo-Rio Laudo: 0285/2013

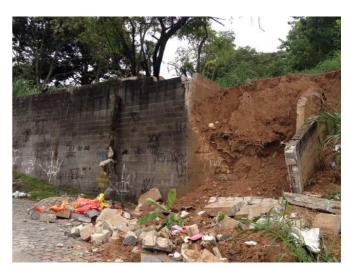
Figura 14 – Ruptura de Estrutura de Contenção – Ilha do Governador

Fonte: Fundação Geo-Rio Laudo: 0934/2013
